Commune : **LA REDORTE**Rivière : **L' Argent-Double****Rue de l'Argent Double****Commentaires** : A droite, en aval du pont St-Georges**1** Repère(s) sur le site**GÉNÉRAL****Unité de gestion** : Méditerranée Ouest**Code** : AUDE18_S_933**Date de mise à jour** : 23/07/2019**Auteur** : SPC MO

**15 octobre 2018**Nature de l'inondation : **Débordement de cours d'eau**Altitude calculée de l'eau : **55.94 m**Nature du repère : **Marque peinture ou encre****Commentaires** : Goulotte de protection téléphone sur façade**GÉNÉRAL****Code** : AUDE18_R_933_1**Date de mise à jour** :**Auteur** : SPC MO

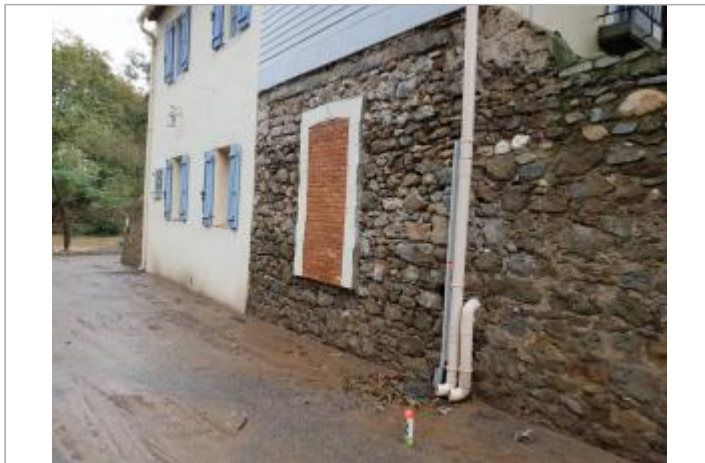
Vue du site
