Commune : **LA REDORTE**Rivière : **L' Argent-Double****Rue de l'Argent Double****Commentaires** : A droite, en aval du pont St-Georges**1** Repère(s) sur le site**GÉNÉRAL****Unité de gestion** : Méditerranée Ouest**Code** : AUDE18_S_933**Date de mise à jour** : 23/07/2019**Auteur** : SPC MO

GÉOLOCALISATION**Coordonnées WGS84** : X: 2.65511851 / Y: 43.25371880**Coordonnées RGF93 (Lambert 93)** X: 671976.2 / Y: 6239453.41**Coordonnées RGF93 (ETRS89)** : X: 2.6551185 / Y: 43.2537188**Code Hydro**: Y1430540**Rive de référence**: Droite

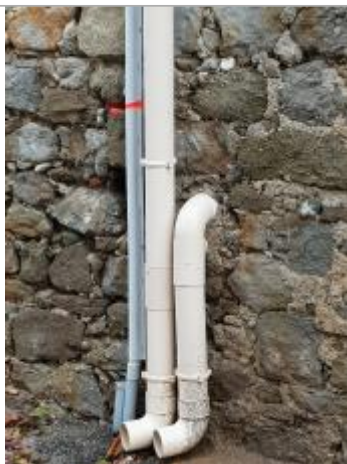
Vue du repère

**15 octobre 2018**Nature de l'inondation : **Débordement de cours d'eau**Altitude calculée de l'eau : **55.94 m**Nature du repère : **Marque peinture ou encre****Commentaires** : Goulotte de protection téléphone sur façade**GÉNÉRAL****Code** : AUDE18_R_933_1**Date de mise à jour** :**Auteur** : SPC MO

MARQUE**Maximum de l'inondation** : Non renseigné**Visibilité** : Non renseigné**État du repère** : Non renseigné**Pérennité** : Non renseigné**Repère calculé** : Non renseigné**PHEC** : Non renseigné**SOURCE DE REPÉRAGE : RELEVÉ POST CRUES SUITE AUX DÉBOREMENTS DE L'AUDE LE 15 OCTOBRE 2018 PAR OTEIS POUR LE COMPTE DU SPC MO - 12/12/2018****Type de repérage** : Campagne de terrain post-inondation**Organisme(s)** : OTEIS**NIVELLEMENT INITIAL - 17/10/2018****Méthode** : Nivellement direct**Organisme** : OTEIS**Référence nivelée** : Autre type de référence**Description référence du repère** : Terrain naturel (goudron)**Système altimétrique** : NGF IGN 1969 (système normal)**Altitude de la référence (en m)** : 54.760 m**Différence entre le niveau d'eau et la référence (en m)** : 1.180 m**Altitude calculée de l'eau (en m)** : 55.94
