Commune : **TREBES**Rivière : **L' Aude****Mairie****Commentaires** : Façade droite de la mairie**1**

**GÉNÉRAL****Unité de gestion** : Méditerranée Ouest**Code** : AUDE18\_S\_1109**Date de mise à jour** : 23/07/2019**Auteur** : SPC MO

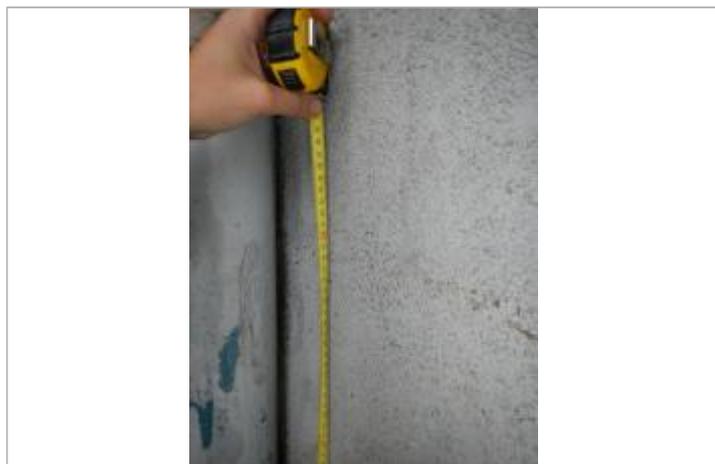
Vue du repère

Nature de l'inondation : **Débordement de cours d'eau**Nature du repère : **Laisse d'inondation****Commentaires** : Laisse de crue sur la façade du bâtiment**GÉNÉRAL****Code** : AUDE18\_R\_1109\_1**Date de mise à jour** :**Auteur** : SPC MO

**MARQUE****Maximum de l'inondation** : Non renseigné**Visibilité** : Non renseigné**État du repère** : Non renseigné**Pérennité** : Non renseigné**Repère calculé** : Non renseigné**PHEC** : Non renseigné**SOURCE DE REPÉRAGE : RELEVÉ POST CRUES SUITE AUX DÉBOREMENTS DE L'AUDE LE 15 OCTOBRE 2018 PAR OTEIS POUR LE COMPTE DU SPC MO - 12/12/2018****Type de repérage** : Campagne de terrain post-inondation**Organisme** : OTEIS**NIVELLEMENT INITIAL - 17/10/2018****Méthode** : Non renseigné**Organisme** : OTEIS**Référence nivelée** : Autre type de référence**Description référence du repère** : Terrain naturel**Système altimétrique** : NGF IGN 1969 (système normal)**Altitude de la référence (en m)** : 84.590 m**Différence entre le niveau d'eau et la référence (en m)** : 0.600 m**Altitude calculée de l'eau (en m)** : 85.19
