Commune : **TREBES** | Rivière : **L' Aude**

**6 Chemin de la chaussee**

**Unité de gestion :** Méditerranée Ouest  
**Code :** AUDE18\_S\_1110      **Date de mise à jour :** 23/07/2019  
**Auteur :** SPC MO

**Code :** AUDE18\_R\_1110\_1      **Date de mise à jour :** 23/08/2019  
**Auteur :** SPC MO

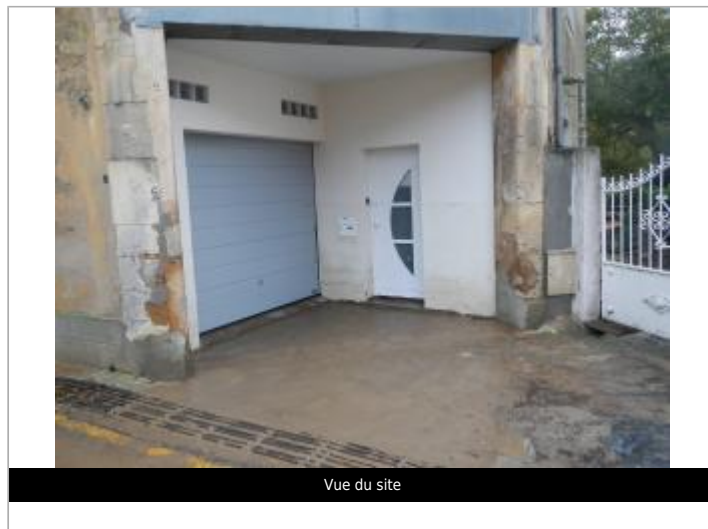
**Commentaires :** Façade du bâtiment

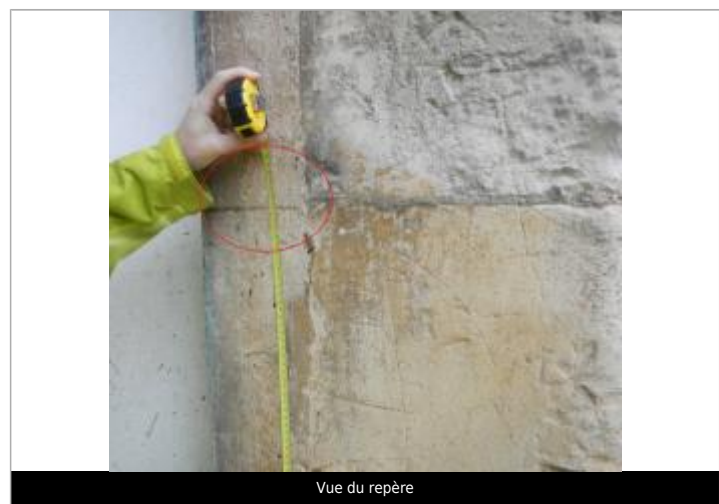
**15 octobre 2018**      Altitude calculée de l'eau : **85.04 m**

Nature de l'inondation : **Débordement de cours d'eau**      Nature du repère : **Laisse d'inondation**

**Commentaires :** Laisse de crue sur la façade de la maison

**Méthode :** Non renseigné  
**Organisme :** OTEIS  
**Référence nivelée :** Autre type de référence  
**Description référence du repère :** Terrain naturel  
**Système altimétrique :** NGF IGN 1969 (système normal)  
**Altitude de la référence (en m) :** 83.620 m  
**Différence entre le niveau d'eau et la référence (en m) :** 1.420 m  
**Altitude calculée de l'eau (en m) :** 85.04
