Commune : TREBES

Maison de l'écluse

Commentaires : Façade de maison - Canal du Midi

GÉNÉRAL**Unité de gestion :** Méditerranée Ouest**Code :** AUDE18_S_1113**Date de mise à jour :** 23/07/2019**Auteur :** SPC MO

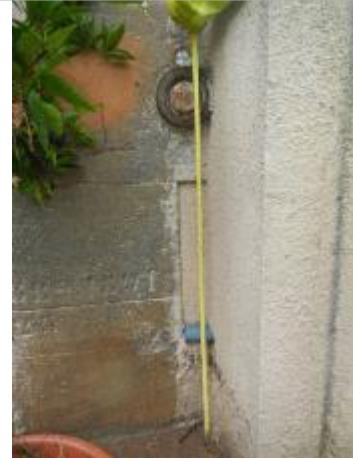
Vue du site

Commentaires : Laisse de crue sur la façade de la maison

Altitude calculée de l'eau : **87.52 m**Nature du repère : **Laisse d'inondation****MARQUE****Maximum de l'inondation :** Non renseigné**Visibilité :** Non renseigné**Etat du repère :** Non renseigné**Pérennité :** Non renseigné**Repère calculé :** Non renseigné**PHEC :** Non renseigné**SOURCE DE REPÉRAGE : RELEVÉ POST CRUES SUITE AUX DÉBORDEMENTS DE L'AUDE LE 15 OCTOBRE 2018 PAR OTEIS POUR LE COMPTE DU SPC MO - 12/12/2018****Type de repérage :** Campagne de terrain post-inondation
Organisme : OTEIS**NIVELLEMENT INITIAL - 17/10/2018****Méthode :** Non renseigné**Organisme :** OTEIS**Référence nivelée :** Autre type de référence**Description référence du repère :** Terrain naturel**Système altimétrique :** NGF IGN 1969 (système normal)**Altitude de la référence (en m) :** 87.270 m**Différence entre le niveau d'eau et la référence (en m) :** 0.250 m**Altitude calculée de l'eau (en m) :** 87.52

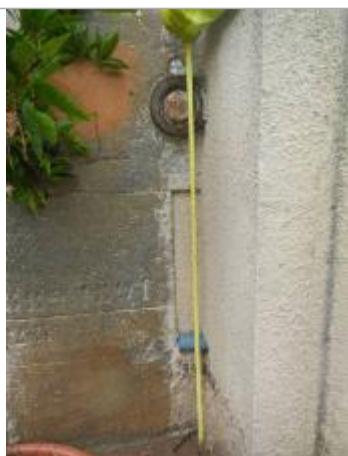
Vue du repère

Commentaires : Cote crue 1891 = +0.39m

Altitude calculée de l'eau : **87.66 m**

Nature du repère : Marque gravée

Méthode : Non renseigné**Organisme :** OTEIS**Référence nivelée :** Autre type de référence**Description référence du repère :** Terrain naturel**Système altimétrique :** NGF IGN 1969 (système normal)**Altitude de la référence (en m) :** 87.270 m**Différence entre le niveau d'eau et la référence (en m) :** 0.390 m**Altitude calculée de l'eau (en m) :** 87.66
