Commune : **SAINT-COUAT-D'AUDE** | Rivière : **L' Aude**

**D111**

Unité de gestion : Méditerranée Ouest  
 Code : AUDE18\_S\_1074 Date de mise à jour : 23/07/2019  
 Auteur : SPC MO

Code : AUDE18\_R\_1074\_1 Date de mise à jour : 25/07/2019  
 Auteur : SPC MO

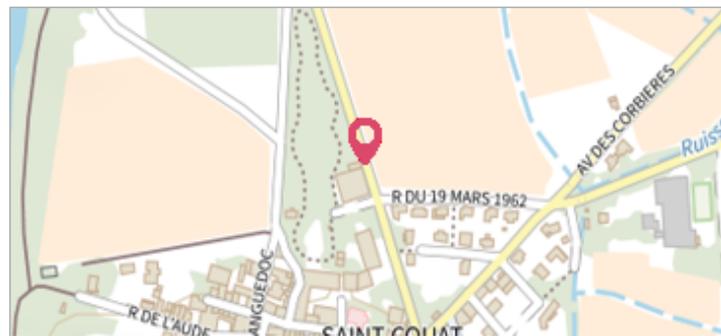
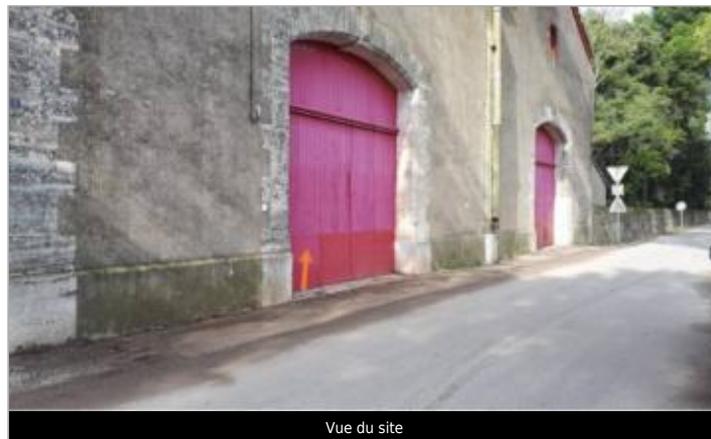
Vue du site

Commentaires : Portail rouge 1 Repère(s) sur le site
