Commune : SAINT-COUAT-D'AUDE

Rivière : L' Aude

**Croisement D111 / rue traversiere****Commentaires** : Emplacement poubelle**1** Repère(s) sur le site**GÉNÉRAL****Unité de gestion** : Méditerranée Ouest**Code** : AUDE18\_S\_1075**Date de mise à jour** : 23/07/2019**Auteur** : SPC MO

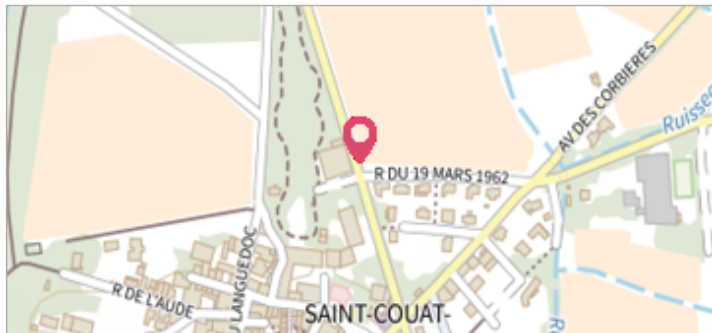
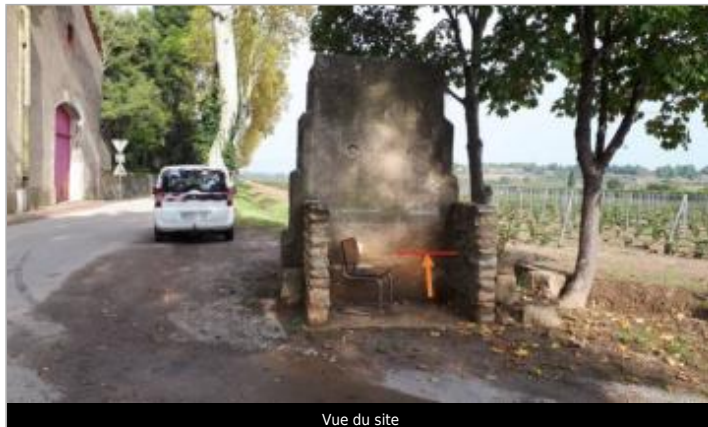
Vue du site

Nature de l'inondation : **Débordement de cours d'eau**Altitude calculée de l'eau : **58.38 m**Nature du repère : **Laisse d'inondation****Commentaires** : Laisse sur le mur emplacement poubelle**GÉNÉRAL****Code** : AUDE18\_R\_1075\_1**Date de mise à jour** :**Auteur** : SPC MO
