Commune : **SAINT-COUAT-D'AUDE** | Rivière : **L' Aude**

Intersection rue des 3 ormes / rue du languedoc

Unité de gestion : Méditerranée Ouest
Code : AUDE18_S_1076 **Date de mise à jour** : 23/07/2019
Auteur : SPC MO

Code : AUDE18_R_1076_1 **Date de mise à jour** : 25/07/2019
Auteur : SPC MO

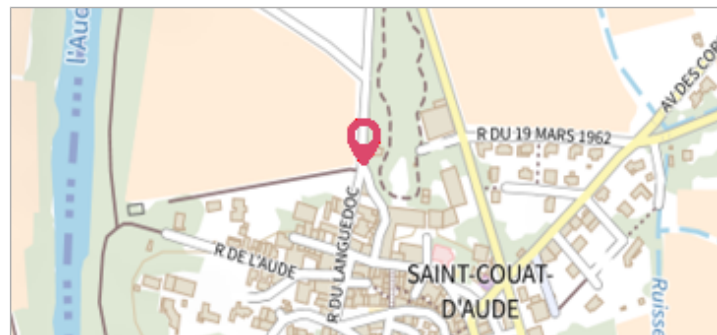
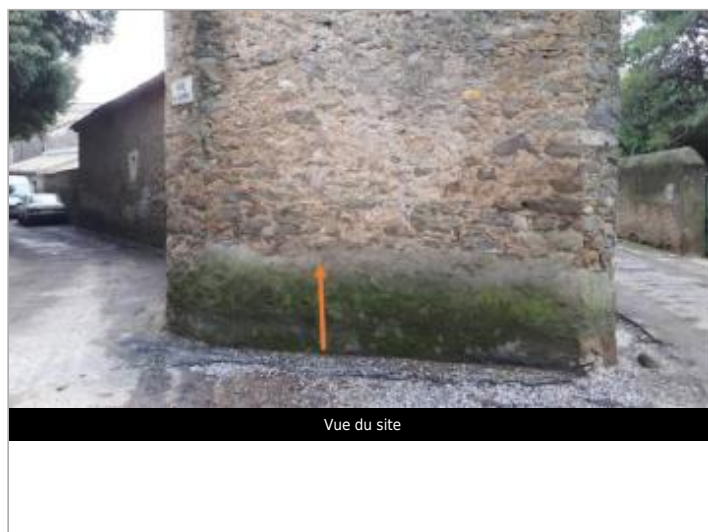
Commentaires : Façade du bâtiment
