Commune : SAINT-COUAT-D'AUDE	Rivière : L' Aude
Intersection rue des 3 ormes / rue du languedoc		
Commentaires : Façade du bâtiment		1 Repère(s) sur le site

Code : AUDE18_S_1076

Code : AUDE18_R_1076_1

SOURCE DE REPÉRAGE : RELEVÉ POST CRUES SUITE AUX DÉBOREMENTS DE L'AUDE LE 15 OCTOBRE 2018 PAR OTEIS POUR LE COMPTE DU SPC MO - 12/12/2018

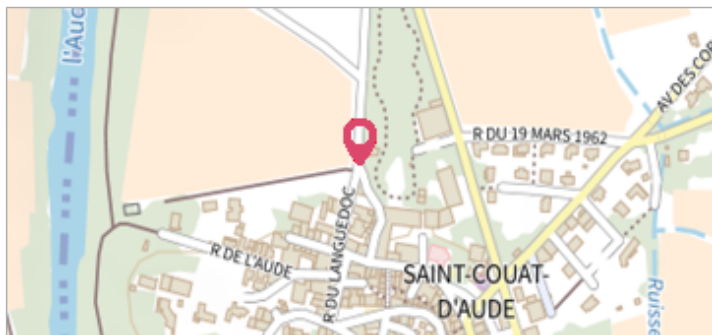
Vue du site

15 Octobre 2018	Altitude calculée de l'eau : 58.74 m
Nature de l'inondation : Débordement de cours d'eau		Nature du repère : Laisse d'inondation
Commentaires : Laisse de crue sur le mur de façade du bâtiment à l'intersection

Différence entre le niveau d'eau et la référence (en m) : 0.420 m

Altitude calculée de l'eau (en m) : 58.74
