Commune : PEYRIAC-MINERVOIS

Rivière : L' Argent-Double

Place du 19 mars 1962 #2**Commentaires** : Sur la canalisation dans l'angle du mur**1** Repère(s) sur le site**GÉNÉRAL****Unité de gestion** : Méditerranée Ouest**Code** : AUDE18_S_970**Date de mise à jour** : 23/07/2019**Auteur** : SPC MO

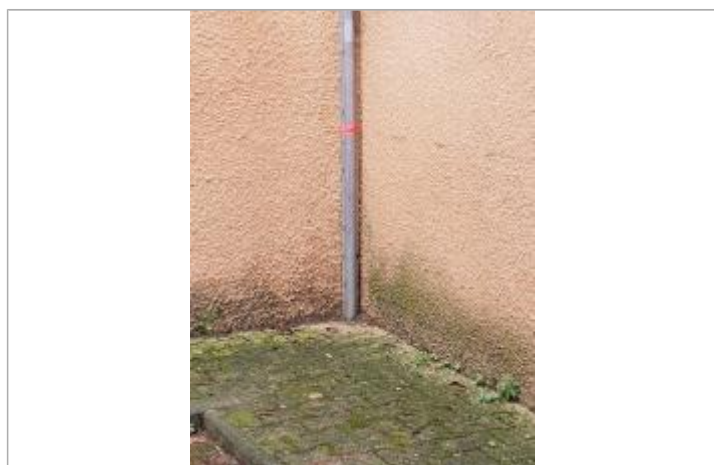
Vue du repère

Nature de l'inondation : **Débordement de cours d'eau**Nature du repère : **Marque peinture ou encre****Commentaires** : Goulotte de protection en métal à commande électrique**GÉNÉRAL****Code** : AUDE18_R_970_1**Date de mise à jour** :**Auteur** : SPC MO

MARQUE**Maximum de l'inondation** : Non renseigné**Visibilité** : Non renseigné**État du repère** : Non renseigné**Pérennité** : Non renseigné**Repère calculé** : Non renseigné**PHEC** : Non renseigné**SOURCE DE REPÉRAGE : RELEVÉ POST CRUES SUITE AUX DÉBOREMENTS DE L'AUDE LE 15 OCTOBRE 2018 PAR OTEIS POUR LE COMPTE DU SPC MO - 12/12/2018****Type de repérage** : Campagne de terrain post-inondation**Organisme(s)** : OTEIS**NIVELLEMENT INITIAL - 18/10/2018****Méthode** : Nivellement direct**Organisme** : OTEIS**Référence nivelée** : Autre type de référence**Description référence du repère** : Sol pavés autobloquants**Système altimétrique** : NGF IGN 1969 (système normal)**Altitude de la référence (en m)** : 122.600 m**Différence entre le niveau d'eau et la référence (en m)** : 0.830 m**Altitude calculée de l'eau (en m)** : 123.43
