Commune : **TREBES**Rivière : **L' Aude****17 route de Narbonne****Commentaires :** Intérieur maison**1** Repère(s) sur le site**GÉNÉRAL****Unité de gestion :** Méditerranée Ouest**Code :** AUDE18\_S\_1120**Date de mise à jour :** 23/07/2019**Auteur :** SPC MO

**GÉOLOCALISATION****Coordonnées WGS84 :** X: 2.44040194 / Y: 43.20424460**Coordonnées RGF93 (Lambert 93) :** X: 654490.38 / Y: 6234053.38**Coordonnées RGF93 (ETRS89) :** X: 2.4404019 / Y: 43.2042446**Code Hydro:** Y1--0200**Rive de référence:** Gauche**15 octobre 2018**

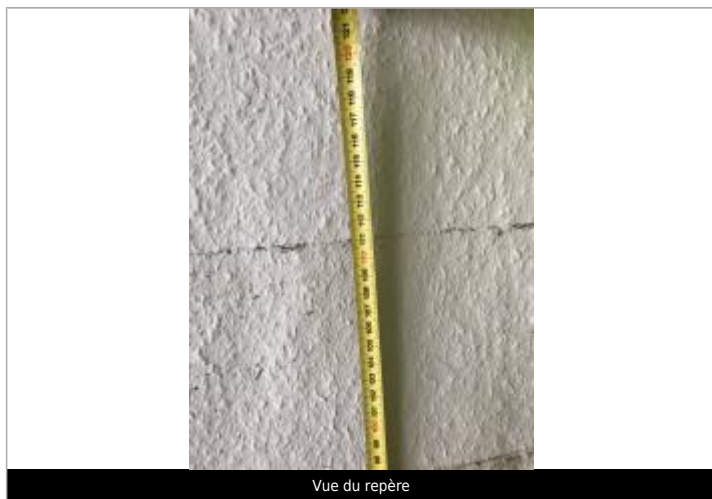
Vue du repère

Nature de l'inondation : **Débordement de cours d'eau**Altitude calculée de l'eau : **84.49 m**Nature du repère : **Laisse d'inondation****Commentaires :** L'eau est montée plus haut que la laisse au dessus interrupteurs**GÉNÉRAL****Code :** AUDE18\_R\_1120\_1**Date de mise à jour :****Auteur :** SPC MO

**MARQUE****Maximum de l'inondation :** Non renseigné**Visibilité :** Non renseigné**État du repère :** Non renseigné**Pérennité :** Non renseigné**Repère calculé :** Non renseigné**PHEC :** Non renseigné**SOURCE DE REPÉRAGE : RELEVÉ POST CRUES SUITE AUX DÉBOREMENTS DE L'AUDE LE 15 OCTOBRE 2018 PAR OTEIS POUR LE COMPTE DU SPC MO - 12/12/2018****Type de repérage :** Campagne de terrain post-inondation**Organisme(s) :** OTEIS**NIVELLEMENT INITIAL - 23/10/2018****Méthode :** Non renseigné**Organisme :** OTEIS**Référence nivelée :** Autre type de référence**Description référence du repère :** Sol maison**Système altimétrique :** NGF IGN 1969 (système normal)**Altitude de la référence (en m) :** 83.380 m**Différence entre le niveau d'eau et la référence (en m) :** 1.110 m**Altitude calculée de l'eau (en m) :** 84.49
