Commune : PEYRIAC-MINERVOIS

Rivière : L' Argent-Double

Portillon du muret du jardin potager (parcelle 767)

Code : AUDE18_S_971

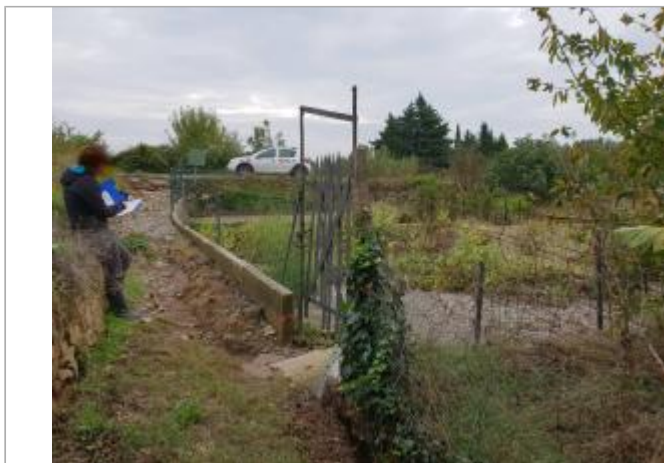
Vue du site

Commentaires : Muret jardin potager parcelle n767 au niveau du portillon
