Commune : PEYRIAC-MINERVOIS

Rivière : L' Argent-Double

## Portillon du muret du jardin potager (parcelle 767)

Code : AUDE18\_S\_971

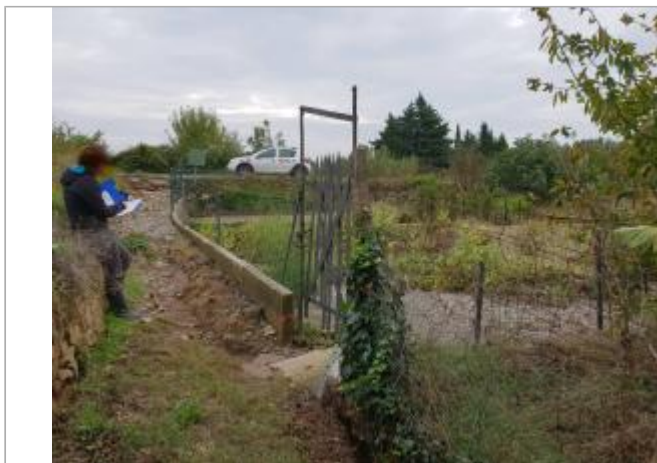
Vue du site

Commentaires : Muret jardin potager parcelle n767 au niveau du portillon

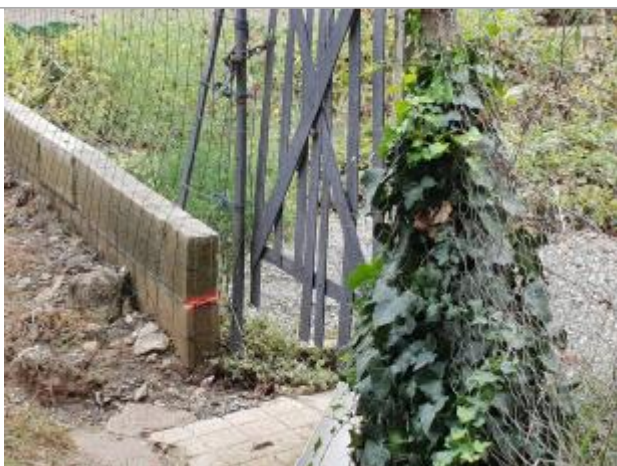
Vue du repère

Nature du repère : **Marque peinture ou encre**

Description référence du repère : Terrain naturel

Différence entre le niveau d'eau et la référence (en m) : 0.200 m

Altitude calculée de l'eau (en m) : 122
