Commune : CAUNES-MINERVOIS

Rivière : L' Argent-Double

Station de relèvement Carcassonne Agglo. La Prade

Code : AUDE18_S_835

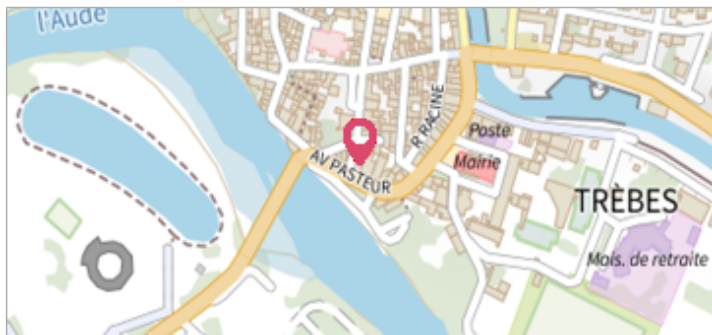
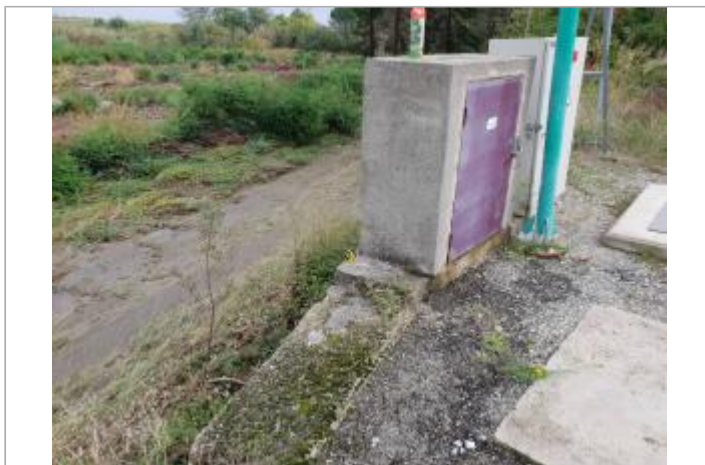
Commentaires : Poste de relèvement

Vue du site

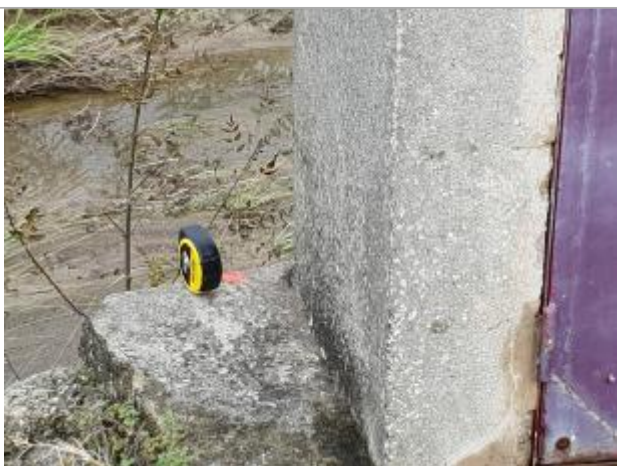
Altitude calculée de l'eau : **171.27 m**

Commentaires : Au niveau de la porte en fer violette

Commentaires sur le nivellement : depuis le point de peinture rouge

Vue du repère
