Commune : **CAUNES-MINERVOIS**Rivière : **L' Argent-Double****Pont RD. Bar de la fontaine****Commentaires** : Crédit Agricole**1** Repère(s) sur le site**GÉNÉRAL****Unité de gestion** : Méditerranée Ouest**Code** : AUDE18_S_837**Date de mise à jour** : 23/07/2019**Auteur** : SPC MO

GÉOLOCALISATION**Coordonnées WGS84** : X: 2.52565555 / Y: 43.32740120**Coordonnées RGF93 (Lambert 93)** X: 661505.83 / Y: 6247698.77**Coordonnées RGF93 (ETRS89)** : X: 2.5256556 / Y: 43.3274012**Code Hydro**: Y1430540**Rive de référence**: Gauche**15 octobre 2018**

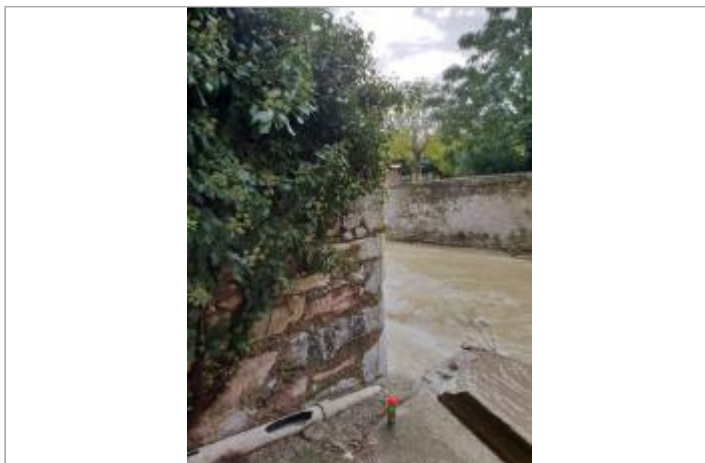
Vue du site

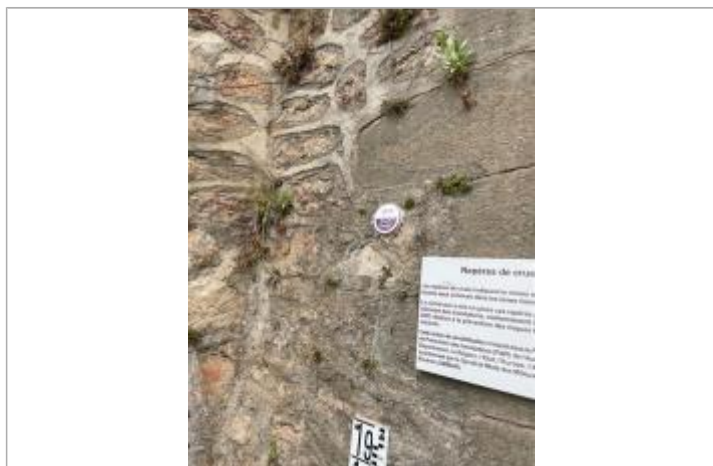
Nature de l'inondation : **Débordement de cours d'eau**Altitude calculée de l'eau : **183.61 m**Nature du repère : **Repère normalisé (décret n°2005-233)****Commentaires** : Depuis le seuil béton recouvrant la canalisation**GÉNÉRAL****Code** : AUDE18_R_837_1**Date de mise à jour** :**Auteur** : SPC MO

MARQUE**Texte** : 2018**Maximum de l'inondation** : Oui**Visibilité** : Oui**État du repère** : Bon**Pérennité** : Longue**Repère calculé** : Non renseigné**PHEC** : Non renseigné

Vue du repère
