Commune : **CAUNES-MINERVOIS**Rivière : **L' Argent-Double****Pont RD. Bar de la fontaine****Commentaires** : Crédit Agricole**1**

GÉNÉRAL**Unité de gestion** : Méditerranée Ouest**Code** : AUDE18_S_837**Date de mise à jour** : 23/07/2019**Auteur** : SPC MO

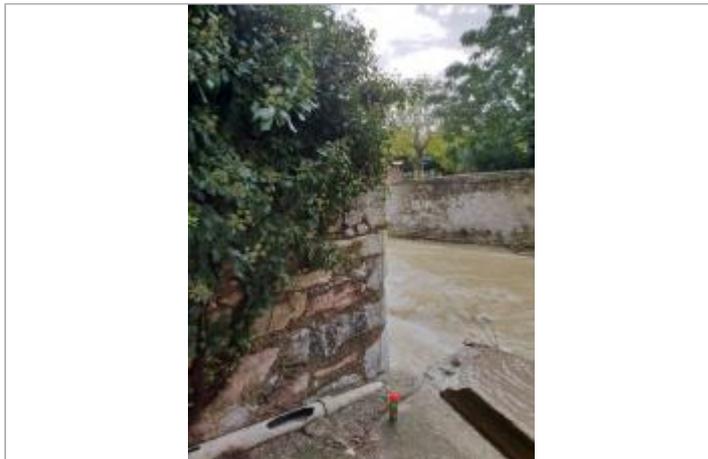
Vue du site

GÉOLOCALISATION**Coordonnées WGS84** : X: 2.52565555 / Y: 43.32740120**Coordonnées RGF93 (Lambert 93)** X: 661505.83 / Y: 6247698.77**Coordonnées RGF93 (ETRS89)** : X: 2.5256556 / Y: 43.3274012**Code Hydro**: Y1430540**Rive de référence**: Gauche

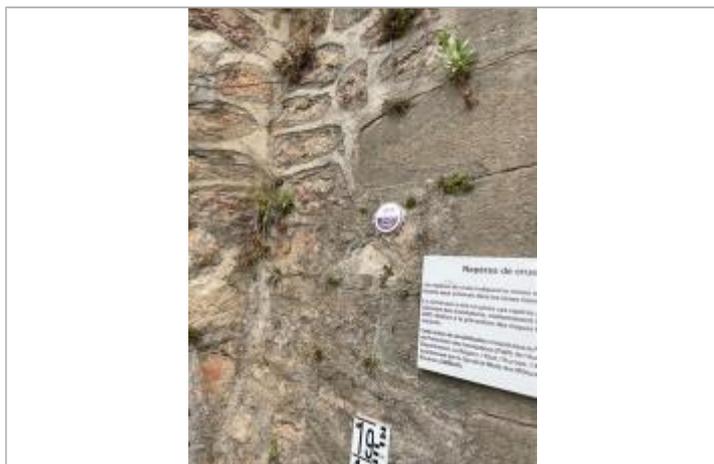
Vue du repère

**15 Octobre 2018**Nature de l'inondation : **Débordement de cours d'eau**Altitude calculée de l'eau : **183.61 m**Nature du repère : **Repère normalisé (décret n°2005-233)****Commentaires** : Depuis le seuil béton recouvrant la canalisation**GÉNÉRAL****Code** : AUDE18_R_837_1**Date de mise à jour** :**Auteur** : SPC MO

MARQUE**Texte** : 2018**Maximum de l'inondation** : Oui**Visibilité** : Oui**État du repère** : Bon**Pérennité** : Longue**Repère calculé** : Non renseigné**PHEC** : Non renseigné**SOURCE DE REPÉRAGE : RELEVÉ POST CRUES SUITE AUX DÉBOURDEMENTS DE L'AUDE LE 15 OCTOBRE 2018 PAR OTEIS POUR LE COMPTE DU SPC MO - 12/12/2018****Type de repérage** : Campagne de terrain post-inondation**Organisme** : OTEIS**NIVELLEMENT INITIAL - 18/10/2018****Méthode** : Nivellement direct**Organisme** : OTEIS**Référence nivelée** : Autre type de référence**Description référence du repère** : Seuil en béton recouvrant la canalisation**Système altimétrique** : NGF IGN 1969 (système normal)**Altitude de la référence (en m)** : 182.200 m**Différence entre le niveau d'eau et la référence (en m)** : 1.410 m**Altitude calculée de l'eau (en m)** : 183.61
