Commune : **CAUNES-MINERVOIS**Rivière : **L' Argent-Double****Pont RD. Bar de la fontaine****Commentaires** : Crédit Agricole**1**

GÉNÉRAL**Unité de gestion** : Méditerranée Ouest**Code** : AUDE18_S_837**Date de mise à jour** : 23/07/2019**Auteur** : SPC MO

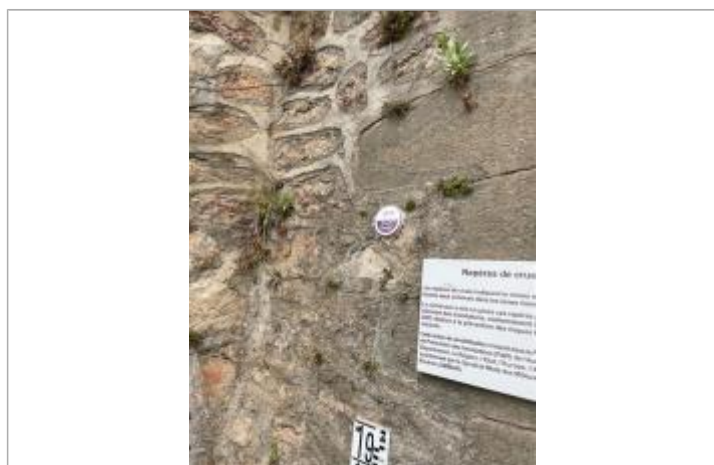
Vue du repère

**15 octobre 2018**Nature de l'inondation : **Débordement de cours d'eau**Altitude calculée de l'eau : **183.61 m**Nature du repère : **Repère normalisé (décret n°2005-233)****Commentaires** : Depuis le seuil béton recouvrant la canalisation**GÉNÉRAL****Code** : AUDE18_R_837_1**Date de mise à jour** :**Auteur** : SPC MO

MARQUE**Texte** : 2018**Maximum de l'inondation** : Oui**Visibilité** : Oui**État du repère** : Bon**Pérennité** : Longue**Repère calculé** : Non renseigné**PHEC** : Non renseigné**SOURCE DE REPÉRAGE : RELEVÉ POST CRUES SUITE AUX DÉBOURDEMENTS DE L'AUDE LE 15 OCTOBRE 2018 PAR OTEIS POUR LE COMPTE DU SPC MO - 12/12/2018****Type de repérage** : Campagne de terrain post-inondation**Organisme(s)** : OTEIS**NIVELLEMENT INITIAL - 18/10/2018****Méthode** : Nivellement direct**Organisme** : OTEIS**Référence nivelée** : Autre type de référence**Description référence du repère** : Seuil en béton recouvrant la canalisation**Système altimétrique** : NGF IGN 1969 (système normal)**Altitude de la référence (en m)** : 182.200 m**Différence entre le niveau d'eau et la référence (en m)** : 1.410 m**Altitude calculée de l'eau (en m)** : 183.61
