Commune : **FELINES-MINERVOIS**

Code : AUDE18_S_870

Code : AUDE18_R_870_1

SOURCE DE REPÉRAGE : RELEVÉ POST CRUES SUITE AUX DÉBOURDEMENTS DE L'AUDE LE 15 OCTOBRE 2018 PAR OTEIS POUR LE COMPTE DU SPC MO - 12/12/2018

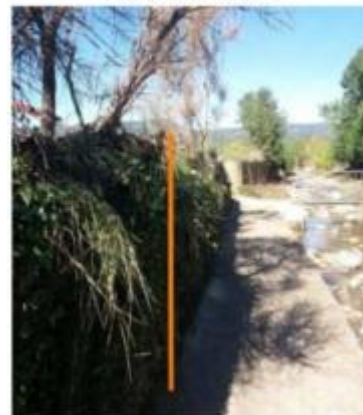
Marque Fe 4-1

Vue du site

Nature du repère : **Laisse d'inondation**

Commentaires : En aval de la passerelle métallique

Description référence du repère : Sol passage bétonné

Différence entre le niveau d'eau et la référence (en m) : 1.500 m
