Commune : **TREBES**Rivière : **L' Aude****Millegrand****Commentaires** : Façade de bâtiment**1** Repère(s) sur le site**GÉNÉRAL****Unité de gestion** : Méditerranée Ouest**Code** : AUDE18_S_1125**Date de mise à jour** : 23/07/2019**Auteur** : SPC MO

GÉOLOCALISATION**Coordonnées WGS84** : X: 2.49536700 / Y: 43.19425220**Coordonnées RGF93 (Lambert 93)** X: 658953.28 / Y: 6232912.39**Coordonnées RGF93 (ETRS89)** : X: 2.495367 / Y: 43.1942522**Code Hydro**: Y1--0200**Rive de référence**: Gauche**15 octobre 2018**

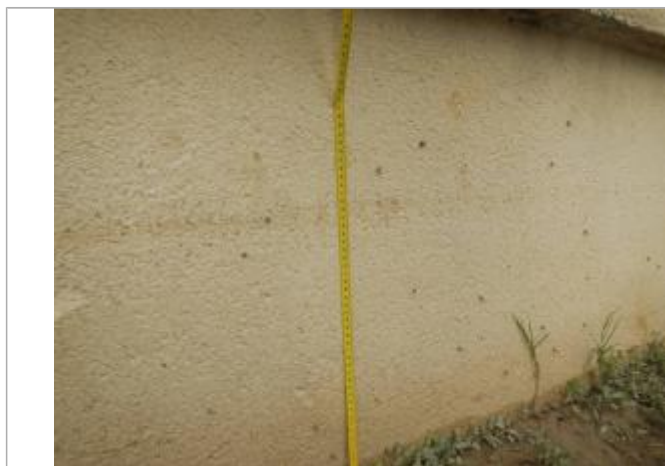
Vue du repère

Nature de l'inondation : **Débordement de cours d'eau**Altitude calculée de l'eau : **75.16 m**Nature du repère : **Laisse d'inondation****Commentaires** : Laisse de crue sur la façade du bâtiment**GÉNÉRAL****Code** : AUDE18_R_1125_1**Date de mise à jour** :**Auteur** : SPC MO

MARQUE**Maximum de l'inondation** : Non renseigné**Visibilité** : Non renseigné**État du repère** : Non renseigné**Pérennité** : Non renseigné**Repère calculé** : Non renseigné**PHEC** : Non renseigné**SOURCE DE REPÉRAGE : RELEVÉ POST CRUES SUITE AUX DÉBOREMENTS DE L'AUDE LE 15 OCTOBRE 2018 PAR OTEIS POUR LE COMPTE DU SPC MO - 12/12/2018****Type de repérage** : Campagne de terrain post-inondation**Organisme(s)** : OTEIS**NIVELLEMENT INITIAL - 18/10/2018****Méthode** : Non renseigné**Organisme** : OTEIS**Référence nivelée** : Autre type de référence**Description référence du repère** : Terrain naturel**Système altimétrique** : NGF IGN 1969 (système normal)**Altitude de la référence (en m)** : 74.780 m**Différence entre le niveau d'eau et la référence (en m)** : 0.380 m**Altitude calculée de l'eau (en m)** : 75.16
