Commune : **TREBES** | Rivière : **L' Aude**

Millegrand #2

Unité de gestion : Méditerranée Ouest
 Code : AUDE18_S_1126 Date de mise à jour : 23/07/2019
 Auteur : SPC MO

Code : AUDE18_R_1126_1 Date de mise à jour : 11/03/2021
 Auteur : SPC MO

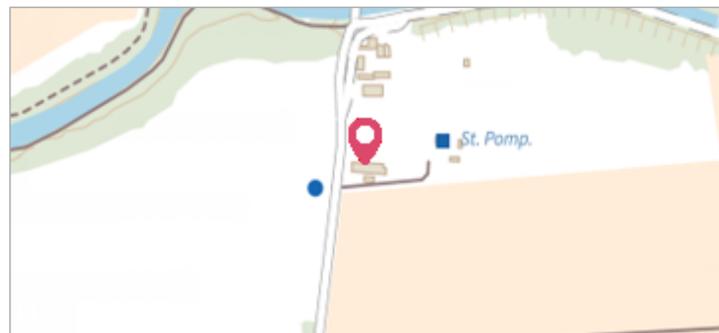
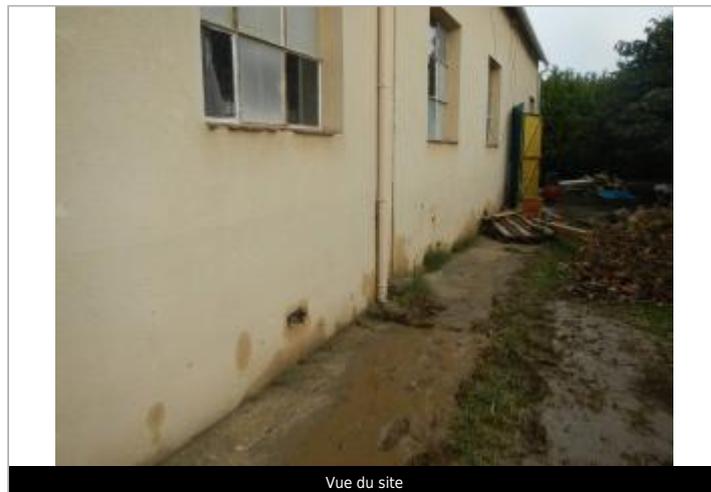
Vue du site

Commentaires : Façade du bâtiment 1 Repère(s) sur le site

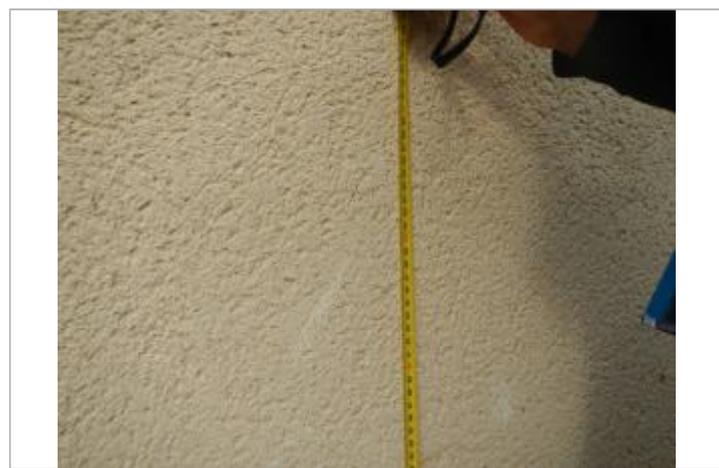
Vue du repère

15 Octobre 2018 Altitude calculée de l'eau : **75.37 m**

Commentaires : Laisse de crue sur la façade du bâtiment

Méthode : Non renseigné
 Organisme : OTEIS
 Référence nivelée : Autre type de référence
 Description référence du repère : Terrain naturel
 Système altimétrique : NGF IGN 1969 (système normal)
 Altitude de la référence (en m) : 74.330 m
 Différence entre le niveau d'eau et la référence (en m) : 1.040 m
 Altitude calculée de l'eau (en m) : 75.37
