Commune : **TREBES**Rivière : **L' Aude****Ancienne station service RD6113****Commentaires** : Façade du bâtiment**1** Repère(s) sur le site**GÉNÉRAL****Unité de gestion** : Méditerranée Ouest**Code** : AUDE18\_S\_1127**Date de mise à jour** : 23/07/2019**Auteur** : SPC MO

**15 Octobre 2018**Nature de l'inondation : **Débordement de cours d'eau**Altitude calculée de l'eau : **84.48 m**Nature du repère : **Laisse d'inondation****Commentaires** : Laisse de crue sur la façade du bâtiment**GÉNÉRAL****Code** : AUDE18\_R\_1127\_1**Date de mise à jour** :**Auteur** : SPC MO

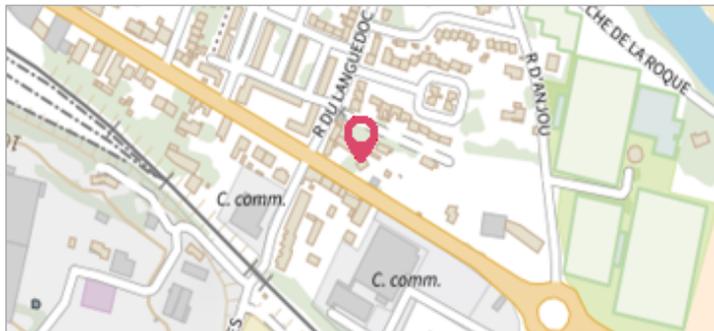
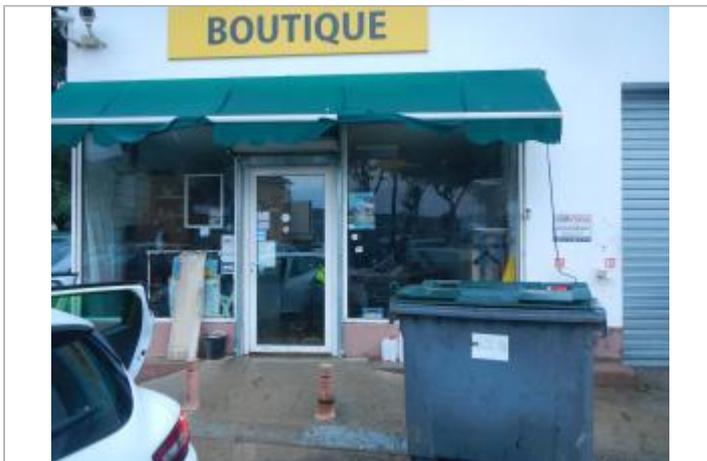
Vue du site

**MARQUE****Maximum de l'inondation** : Non renseigné**Visibilité** : Non renseigné**État du repère** : Non renseigné**Pérennité** : Non renseigné**Repère calculé** : Non renseigné**PHEC** : Non renseigné**SOURCE DE REPÉRAGE : RELEVÉ POST CRUES SUITE AUX DÉBOREMENTS DE L'AUDE LE 15 OCTOBRE 2018 PAR OTEIS POUR LE COMPTE DU SPC MO - 12/12/2018****Type de repérage** : Campagne de terrain post-inondation**Organisme** : OTEIS**NIVELLEMENT INITIAL - 17/10/2018****Méthode** : Non renseigné**Organisme** : OTEIS**Référence nivelée** : Autre type de référence**Description référence du repère** : Marche sous la vitrine**Système altimétrique** : NGF IGN 1969 (système normal)**Altitude de la référence (en m)** : 83.710 m**Différence entre le niveau d'eau et la référence (en m)** : 0.770 m**Altitude calculée de l'eau (en m)** : 84.48
