Commune : **TREBES** | Rivière : **L' Aude**

**Chemin de la chaussée**

**Unité de gestion :** Méditerranée Ouest  
**Code :** AUDE18\_S\_1129      **Date de mise à jour :** 23/07/2019  
**Auteur :** SPC MO

**Code :** AUDE18\_R\_1129\_1      **Date de mise à jour :** 21/08/2019  
**Auteur :** SPC MO

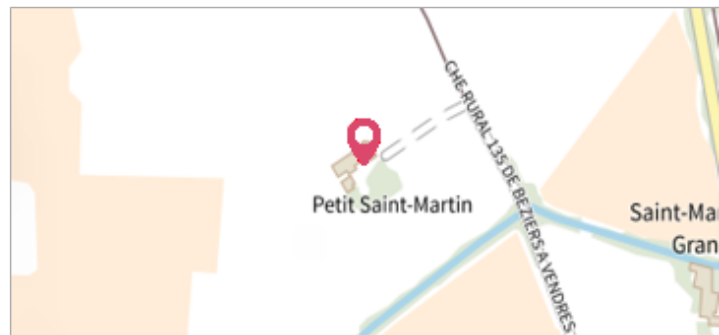
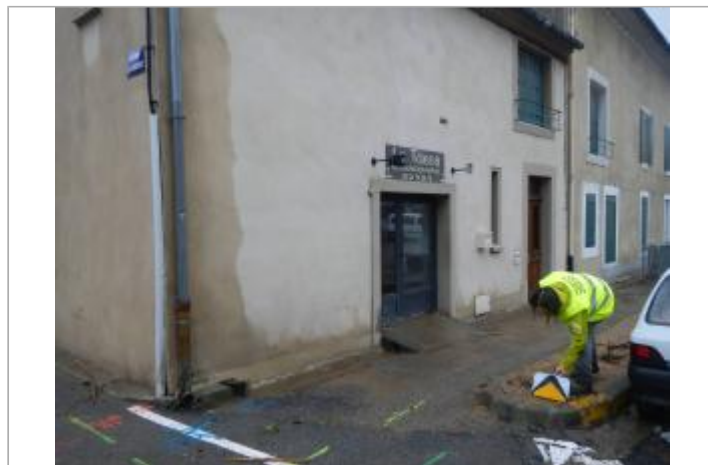
Vue du site

**Commentaires :** Façade du restaurant le tacos

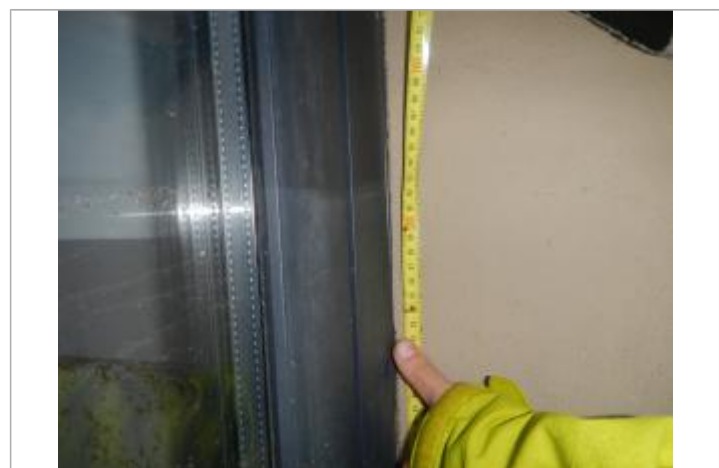
Vue du repère

**15 octobre 2018**      Altitude calculée de l'eau : **85.2 m**

**Commentaires :** Laisse de crue sur la façade du bâtiment

**Méthode :** Non renseigné  
**Organisme :** OTEIS  
**Référence nivelée :** Autre type de référence  
**Description référence du repère :** Seuil porte  
**Système altimétrique :** NGF IGN 1969 (système normal)  
**Altitude de la référence (en m) :** 84.170 m  
**Différence entre le niveau d'eau et la référence (en m) :** 1.030 m  
**Altitude calculée de l'eau (en m) :** 85.2
