Commune : **TREBES**Rivière : **L' Aude****Chemin de la chaussée****Commentaires** : Façade du restaurant le tacos**1** Repère(s) sur le site**GÉNÉRAL****Unité de gestion** : Méditerranée Ouest**Code** : AUDE18_S_1129**Date de mise à jour** : 23/07/2019**Auteur** : SPC MO

GÉOLOCALISATION**Coordonnées WGS84** : X: 2.44272039 / Y: 43.20929740**Coordonnées RGF93 (Lambert 93)** X: 654682.89 / Y: 6234613.76**Coordonnées RGF93 (ETRS89)** : X: 2.4427204 / Y: 43.2092974**Code Hydro**: Y1--0200**Rive de référence**: Gauche**15 octobre 2018**

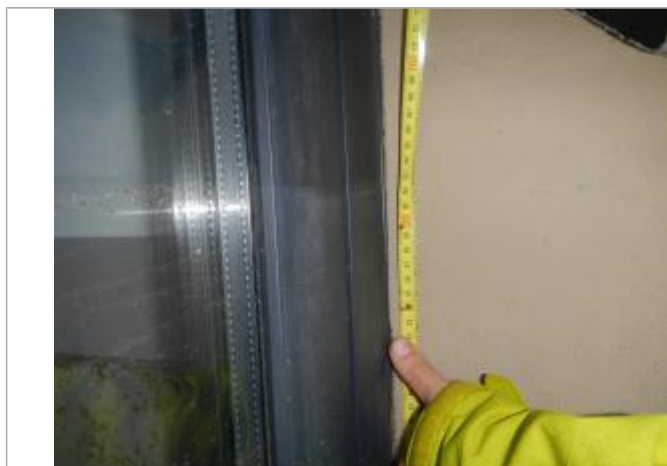
Vue du repère

Nature de l'inondation : **Débordement de cours d'eau**Altitude calculée de l'eau : **85.2 m**Nature du repère : **Laisse d'inondation****Commentaires** : Laisse de crue sur la façade du bâtiment**GÉNÉRAL****Code** : AUDE18_R_1129_1**Date de mise à jour** :**Auteur** : SPC MO

MARQUE**Maximum de l'inondation** : Non renseigné**Visibilité** : Non renseigné**État du repère** : Non renseigné**Pérennité** : Non renseigné**Repère calculé** : Non renseigné**PHEC** : Non renseigné**SOURCE DE REPÉRAGE : RELEVÉ POST CRUES SUITE AUX DÉBOREMENTS DE L'AUDE LE 15 OCTOBRE 2018 PAR OTEIS POUR LE COMPTE DU SPC MO - 12/12/2018****Type de repérage** : Campagne de terrain post-inondation**Organisme(s)** : OTEIS**NIVELLEMENT INITIAL - 17/10/2018****Méthode** : Non renseigné**Organisme** : OTEIS**Référence nivelée** : Autre type de référence**Description référence du repère** : Seuil porte**Système altimétrique** : NGF IGN 1969 (système normal)**Altitude de la référence (en m)** : 84.170 m**Différence entre le niveau d'eau et la référence (en m)** : 1.030 m**Altitude calculée de l'eau (en m)** : 85.2
