Commune : TREBES

## Chemin de la chaussée

Code : AUDE18\_S\_1129

Code : AUDE18\_R\_1129\_1

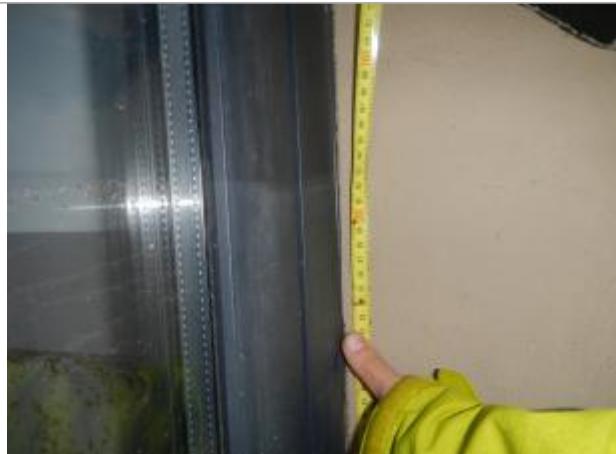
Vue du repère

Nature du repère : Laisse d'inondation

Commentaires : Laisse de crue sur la façade du bâtiment

Description référence du repère : Seuil porte

Altitude de la référence (en m) : 84.170 m

Différence entre le niveau d'eau et la référence (en m) : 1.030 m

Altitude calculée de l'eau (en m) : 85.2
