Commune : **TREBES**Rivière : **L' Aude****Super U****Commentaires** : Entrée du bâtiment**1** Repère(s) sur le site**GÉNÉRAL****Unité de gestion** : Méditerranée Ouest**Code** : AUDE18_S_1130**Date de mise à jour** : 23/07/2019**Auteur** : SPC MO

**15 octobre 2018**Nature de l'inondation : **Débordement de cours d'eau**Altitude calculée de l'eau : **84.29 m**Nature du repère : **Laisse d'inondation****Commentaires** : Laisse de crue sur la façade du bâtiment**GÉNÉRAL****Code** : AUDE18_R_1130_1**Date de mise à jour** :**Auteur** : SPC MO

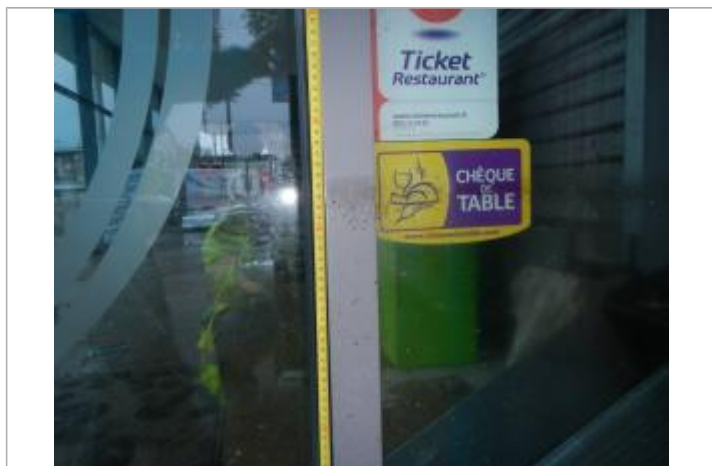
Vue du repère

MARQUE**Maximum de l'inondation** : Non renseigné**Visibilité** : Non renseigné**État du repère** : Non renseigné**Pérennité** : Non renseigné**Repère calculé** : Non renseigné**PHEC** : Non renseigné**SOURCE DE REPÉRAGE : RELEVÉ POST CRUES SUITE AUX DÉBOREMENTS DE L'AUDE LE 15 OCTOBRE 2018 PAR OTEIS POUR LE COMPTE DU SPC MO - 12/12/2018****Type de repérage** : Campagne de terrain post-inondation**Organisme(s)** : OTEIS**NIVELLEMENT INITIAL - 17/10/2018****Méthode** : Non renseigné**Organisme** : OTEIS**Référence nivelée** : Autre type de référence**Description référence du repère** : Terrain naturel**Système altimétrique** : NGF IGN 1969 (système normal)**Altitude de la référence (en m)** : 83.440 m**Différence entre le niveau d'eau et la référence (en m)** : 0.850 m**Altitude calculée de l'eau (en m)** : 84.29
