Commune : **TREBES** | Rivière : **L' Aude**

Super U

Unité de gestion : Méditerranée Ouest
 Code : AUDE18_S_1130 Date de mise à jour : 23/07/2019
 Auteur : SPC MO

Code : AUDE18_R_1130_1 Date de mise à jour : 23/08/2019
 Auteur : SPC MO

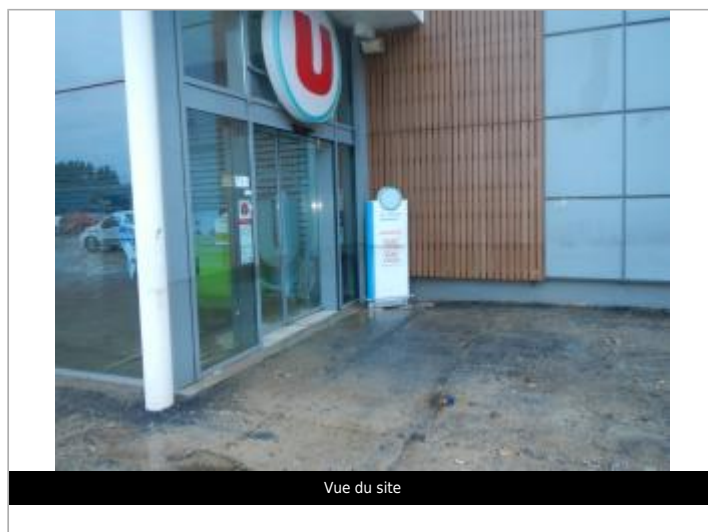
Commentaires : Entrée du bâtiment

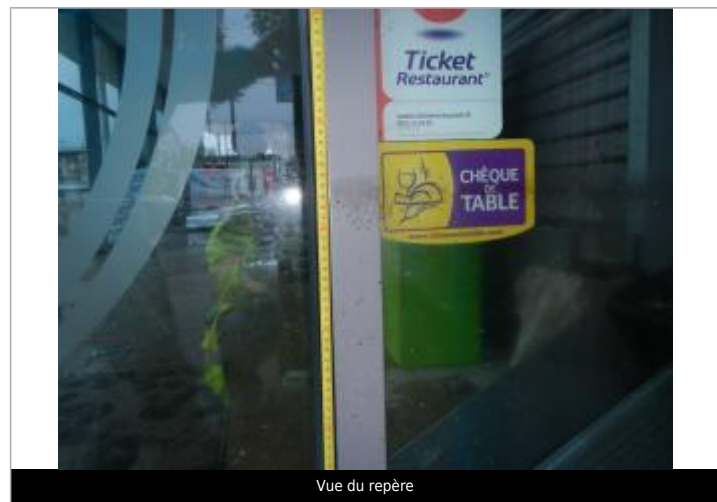
Nature de l'inondation : **Débordement de cours d'eau** Nature du repère : **Laisse d'inondation**

Commentaires : Laisse de crue sur la façade du bâtiment

Méthode : Non renseigné
 Organisme : OTEIS
 Référence nivelée : Autre type de référence
 Description référence du repère : Terrain naturel
 Système altimétrique : NGF IGN 1969 (système normal)
 Altitude de la référence (en m) : 83.440 m
 Différence entre le niveau d'eau et la référence (en m) : 0.850 m
 Altitude calculée de l'eau (en m) : 84.29
