Commune : TREBES

**2 avenue Pasteur**

Rivière : L' Aude

Code : AUDE18\_S\_1131

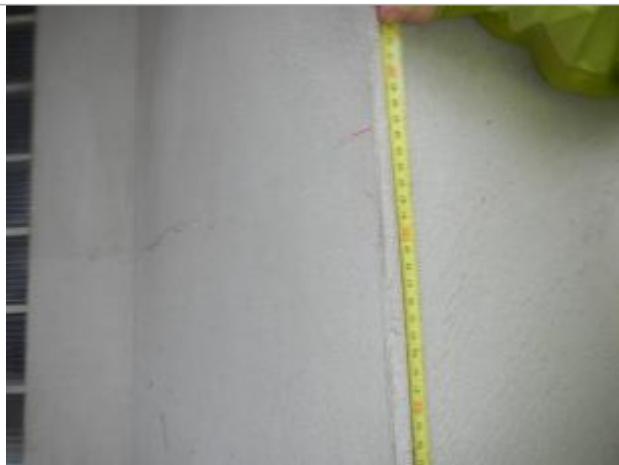
Vue du site

Commentaires : Façade du cabinet de dentiste

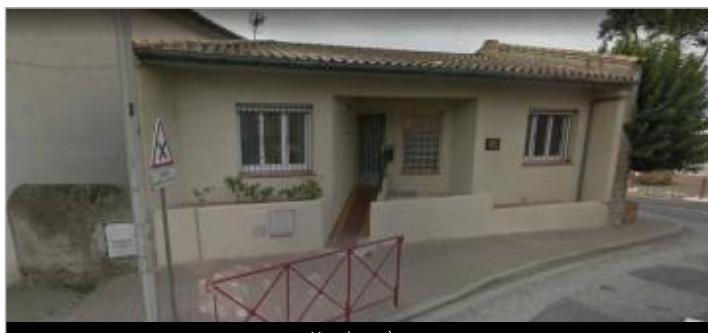
Vue du repère

Altitude calculée de l'eau : **85.27 m**

Nature du repère : Laisse d'inondation

Commentaires : Laisse de crue sur la façade du bâtiment
