Commune : **TREBES** | Rivière : **L' Aude**
2 avenue Pasteur

GÉNÉRAL
Unité de gestion : Méditerranée Ouest
Code : AUDE18_S_1131 **Date de mise à jour :** 23/07/2019
Auteur : SPC MO

GÉNÉRAL
Code : AUDE18_R_1131_1 **Date de mise à jour :** 06/08/2021
Auteur : SPC MO

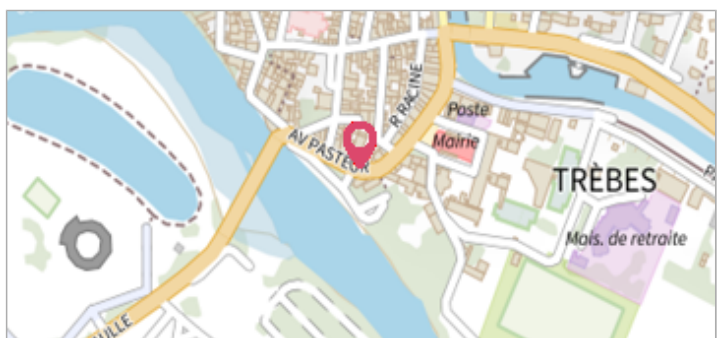
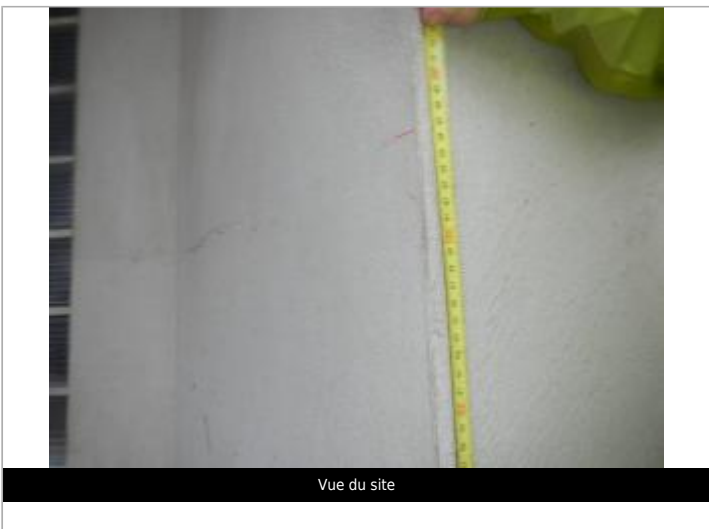
Commentaires : Façade du cabinet de dentiste **1** Repère(s) sur le site

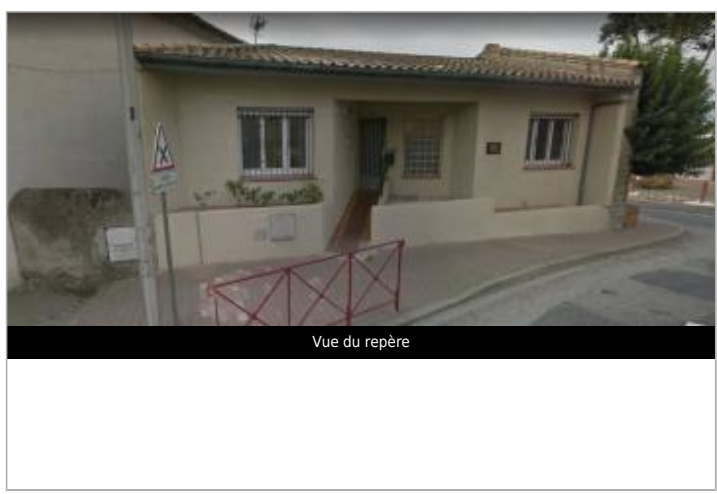
15 octobre 2018 Altitude calculée de l'eau : **85.27 m**
 Nature de l'inondation : **Débordement de cours d'eau** Nature du repère : **Laisse d'inondation**

Commentaires : Laisse de crue sur la façade du bâtiment

NIVELLEMENT INITIAL - 17/10/2018
Méthode : Non renseigné
Organisme : OTEIS
Référence nivelée : Autre type de référence
Description référence du repère : Sol sur le muret extérieur
Système altimétrique : NGF IGN 1969 (système normal)
Altitude de la référence (en m) : 83.960 m
Différence entre le niveau d'eau et la référence (en m) : 1.310 m
Altitude calculée de l'eau (en m) : 85.27
