Commune : **TREBES**Rivière : **L' Aude****Rue du 8 mai****Commentaires** : Façade de maison**1**

GÉNÉRAL**Unité de gestion** : Méditerranée Ouest**Code** : AUDE18_S_1132**Date de mise à jour** : 23/07/2019**Auteur** : SPC MO

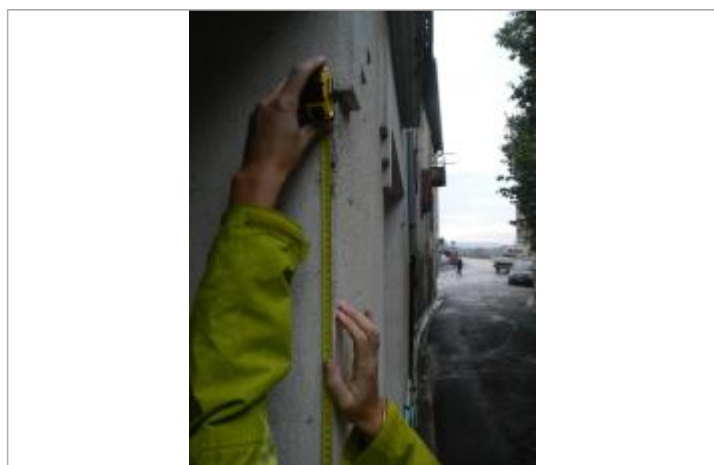
Vue du repère

Nature de l'inondation : **Débordement de cours d'eau**Nature du repère : **Laisse d'inondation****Commentaires** : Laisse de crue sur la façade de la maison**GÉNÉRAL****Code** : AUDE18_R_1132_1**Date de mise à jour** :**Auteur** : SPC MO

MARQUE**Maximum de l'inondation** : Non renseigné**Visibilité** : Non renseigné**État du repère** : Non renseigné**Pérennité** : Non renseigné**Repère calculé** : Non renseigné**PHEC** : Non renseigné**SOURCE DE REPÉRAGE : RELEVÉ POST CRUES SUITE AUX DÉBOREMENTS DE L'AUDE LE 15 OCTOBRE 2018 PAR OTEIS POUR LE COMPTE DU SPC MO - 12/12/2018****Type de repérage** : Campagne de terrain post-inondation**Organisme(s)** : OTEIS**NIVELLEMENT INITIAL - 17/10/2018****Méthode** : Non renseigné**Organisme** : OTEIS**Référence nivelée** : Autre type de référence**Description référence du repère** : Pas de porte de la maison**Système altimétrique** : NGF IGN 1969 (système normal)**Altitude de la référence (en m)** : 83.390 m**Différence entre le niveau d'eau et la référence (en m)** : 1.890 m**Altitude calculée de l'eau (en m)** : 85.28
