Commune : TREBES

## Restaurant le Moulin

Commentaires : Intérieur du restaurant - rive gauche canal du midi

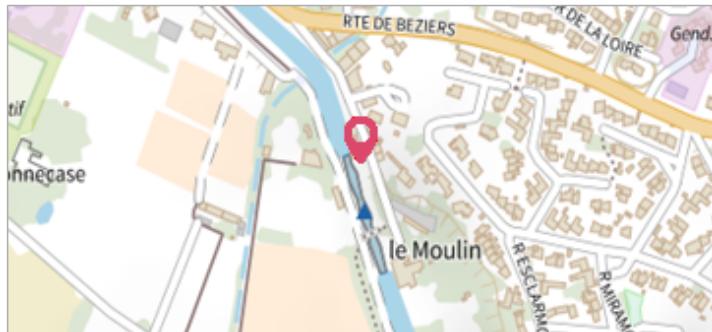
Commentaires : Laisse de crue sur le bar intérieur du restaurant

Altitude calculée de l'eau : **87.876 m**Nature du repère : **Laisse d'inondation**
