Commune : **TREBES** | **Restaurant le Moulin**

**GÉNÉRAL**  
 ---  
**Unité de gestion :** Méditerranée Ouest  
**Code :** AUDE18\_S\_1134 **Date de mise à jour :** 04/09/2019  
**Auteur :** SPC MO

**GÉNÉRAL**  
 ---  
**Code :** AUDE18\_R\_1134\_1 **Date de mise à jour :** 04/09/2019  
**Auteur :** SPC MO

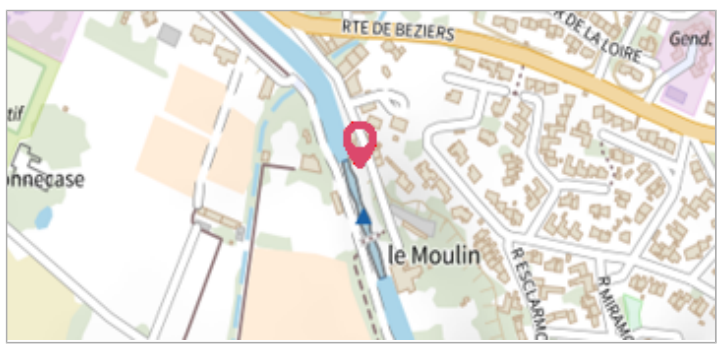
**Commentaires :** Intérieur du restaurant - rive gauche canal du midi **1** Repère(s) sur le site
