Commune : **TREBES**

**Restaurant le Moulin**

**1** Repère(s) sur le site

**Unité de gestion** : Méditerranée Ouest  
**Code** : AUDE18\_S\_1134      **Date de mise à jour** : 04/09/2019  
**Auteur** : SPC MO

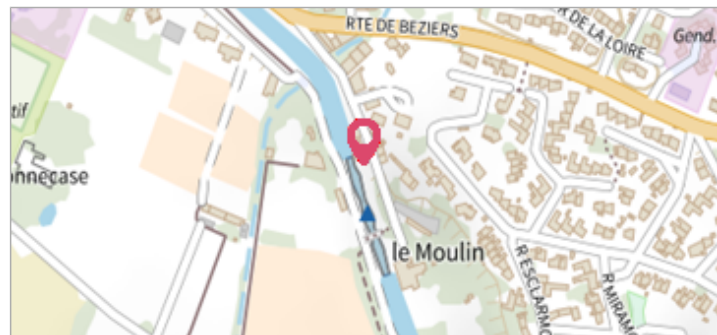
**Commentaires** : Intérieur du restaurant - rive gauche canal du midi
