Commune : **TREBES**

## Bâtiment a coté de la 3ème Écluse

**Code :** AUDE18\_S\_1135

**Code :** AUDE18\_R\_1135\_1

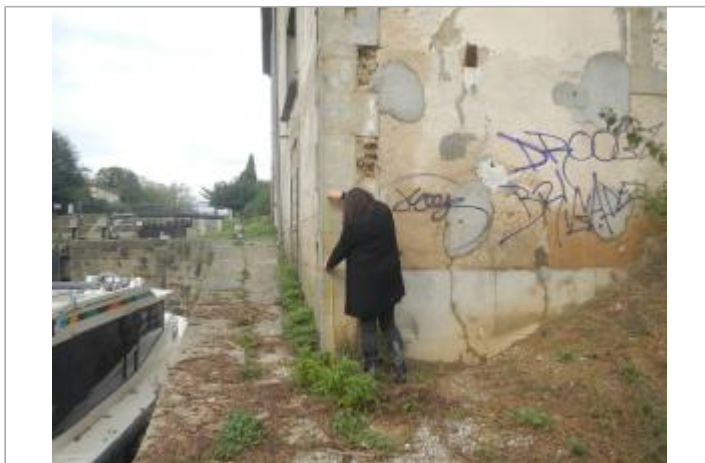
Vue du site

**Commentaires :** Après le restaurant le moulin, façade du bâtiment - rive gauche du canal du midi
