Commune : **TREBES**Rivière : **L' Aude****Chemin de la Lande****Commentaires** : Entrée école primaire, face à la piscine**1** Repère(s) sur le site**GÉNÉRAL****Unité de gestion** : Méditerranée Ouest**Code** : AUDE18_S_1138**Date de mise à jour** : 23/07/2019**Auteur** : SPC MO

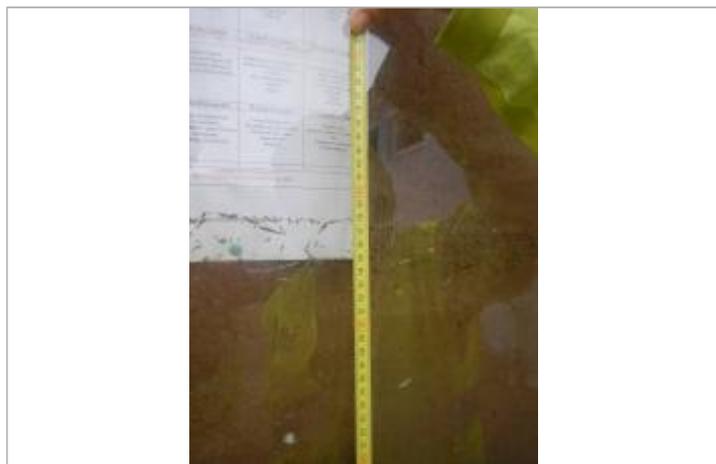
Vue du repère

Nature de l'inondation : **Débordement de cours d'eau**Nature du repère : **Laisse d'inondation****Commentaires** : Laisse de crue sur le panneau d'information à l'entrée de l'école**GÉNÉRAL****Code** : AUDE18_R_1138_1**Date de mise à jour** :**Auteur** : SPC MO

SOURCE DE REPÉRAGE : RELEVÉ POST CRUES SUITE AUX DÉBOREMENTS DE L'AUDE LE 15 OCTOBRE 2018 PAR OTEIS POUR LE COMPTE DU SPC MO - 12/12/2018**Type de repérage** : Campagne de terrain post-inondation**Organisme** : OTEIS**NIVELLEMENT INITIAL - 17/10/2018****Méthode** : Non renseigné**Organisme** : OTEIS**Référence nivelée** : Autre type de référence**Description référence du repère** : Marche sous le panneau**Système altimétrique** : NGF IGN 1969 (système normal)**Altitude de la référence (en m)** : 83.870 m**Différence entre le niveau d'eau et la référence (en m)** : 1.380 m**Altitude calculée de l'eau (en m)** : 85.25
