Commune : **TREBES** | Rivière : **L' Aude**

Chemin de la Lande #2

Unité de gestion : Méditerranée Ouest
Code : AUDE18_S_1139 **Date de mise à jour :** 23/07/2019
Auteur : SPC MO

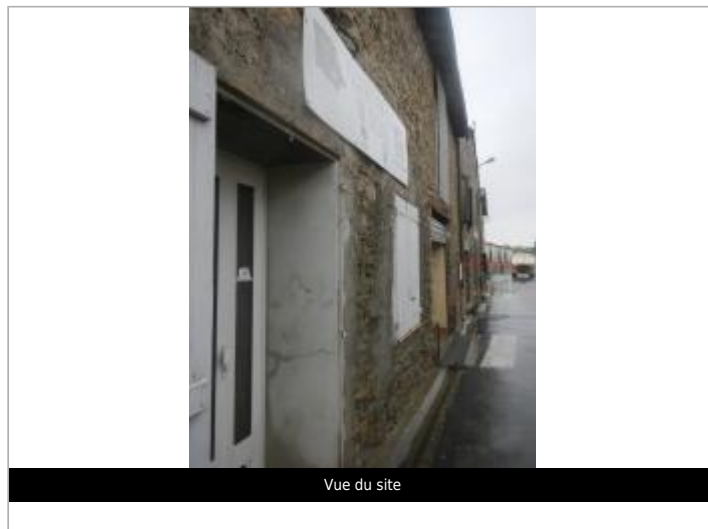
Vue du site

Commentaires : Entrée centre social (hauteur trop haute pour mesurer)

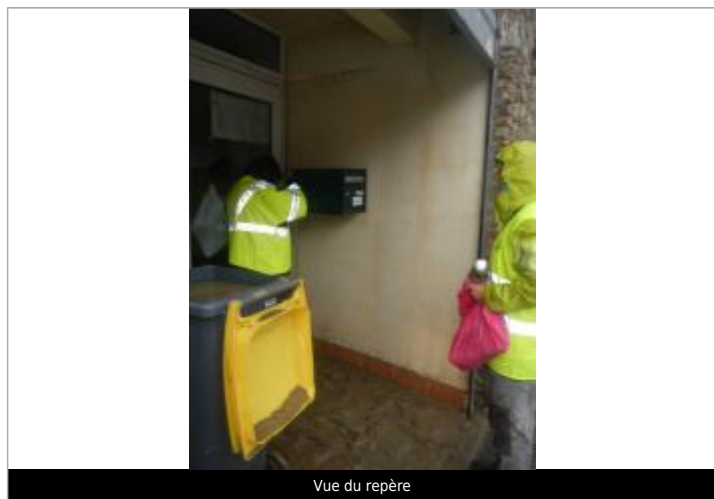
Vue du repère

Commentaires : Laisse de crue en dessus de la porte d'entrée

Méthode : Non renseigné
Organisme : OTEIS
Référence nivelée : Autre type de référence
Description référence du repère : Sol
Système altimétrique : NGF IGN 1969 (système normal)
Altitude de la référence (en m) : 83.120 m
Différence entre le niveau d'eau et la référence (en m) : 2.200 m
Altitude calculée de l'eau (en m) : 85.32
