Commune : **LA REDORTE**

## Impasse de l'observatoire #2

Code : AUDE18\_S\_936

**15 Octobre 2018**Nature de l'inondation : **Débordement de cours d'eau**

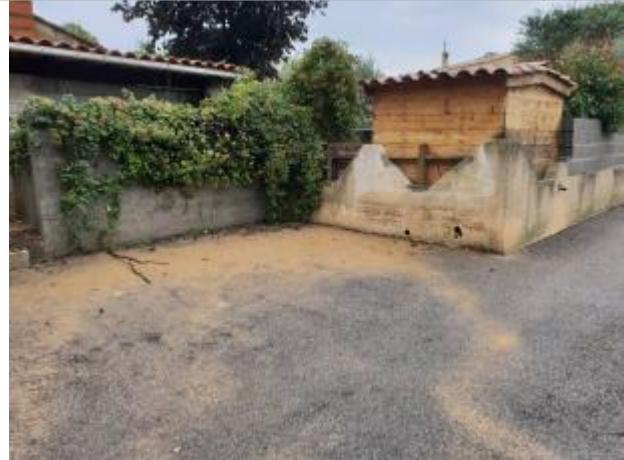
Vue du site

Commentaires : Portillon arrière du n23 - rive gauche du rivassel

Commentaires : Site où les débordements passent de la RD vers la RG

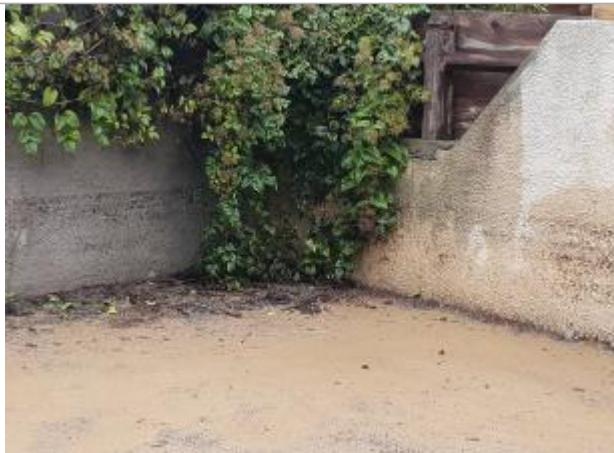
Vue du repère

Altitude calculée de l'eau : **56.77 m**Nature du repère : **Photographie****MARQUE****Maximum de l'inondation** : Non renseigné**Visibilité** : Non renseigné**Etat du repère** : Non renseigné**Pérennité** : Non renseigné**Repère calculé** : Non renseigné**PHEC** : Non renseigné**SOURCE DE REPÉRAGE : RELEVÉ POST CRUES SUITE AUX DÉBORDEMENTS DE L'AUDE LE 15 OCTOBRE 2018 PAR OTEIS POUR LE COMPTE DU SPC MO - 12/12/2018****Type de repérage** : Campagne de terrain post-inondation

**Organisme** : OTEIS**NIVELLEMENT INITIAL - 17/10/2018****Méthode** : Nivellement direct**Organisme** : OTEIS**Référence nivélée** : Autre type de référence**Description référence du repère** : Chaussée / portillon**Système altimétrique** : NGF IGN 1969 (système normal)**Altitude de la référence (en m)** : 56.290 m**Différence entre le niveau d'eau et la référence (en m)** : 0.480 m**Altitude calculée de l'eau (en m)** : 56.77
