Commune : **TREBES**

Chemin derrière Tuilerie de Bazalac #1

Code : AUDE18_S_1143

Code : AUDE18_R_1143_1

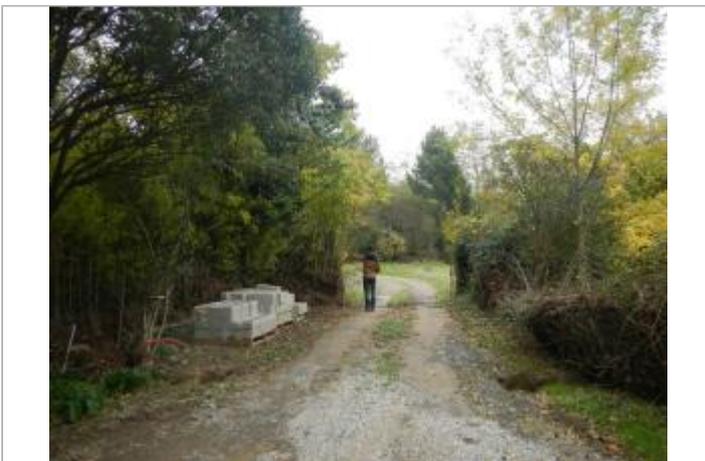
Vue du site

Commentaires : Chemin qui descend derrière - rive gauche du Ginestet

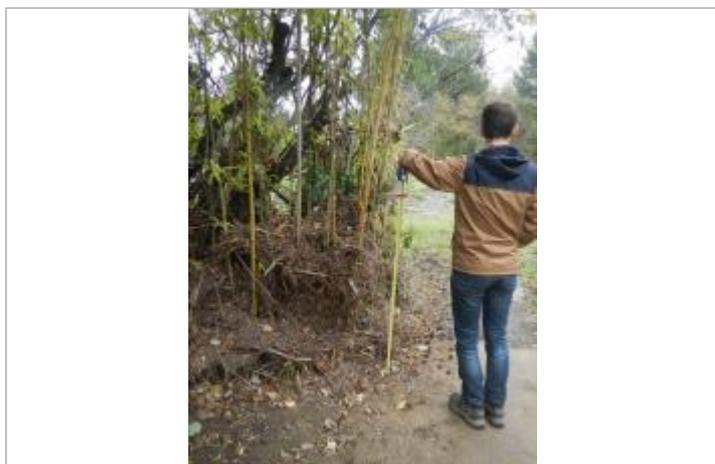
Vue du repère

Nature du repère : **Laisse d'inondation**

Commentaires : Laisse dans le grillage

Différence entre le niveau d'eau et la référence (en m) : 1.280 m

Altitude calculée de l'eau (en m) : 87.8
