Commune : **TREBES**

Chemin derrière Tuilerie de Bazalac #1

Code : AUDE18_S_1143

SOURCE DE REPÉRAGE : RELEVÉ POST CRUES SUITE AUX DÉBOREMENTS DE L'AUDE LE 15 OCTOBRE 2018 PAR OTEIS POUR LE COMPTE DU SPC MO - 12/12/2018

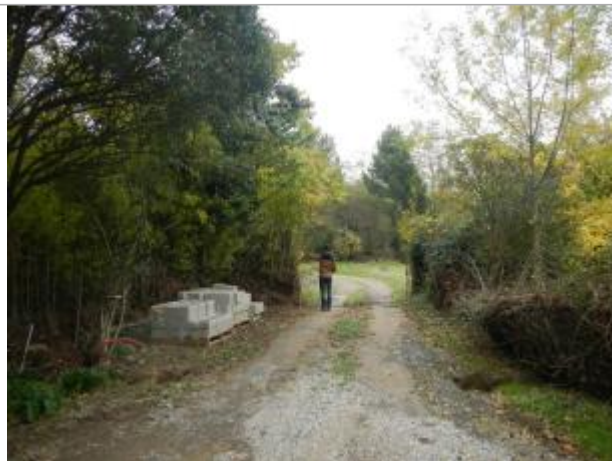
Vue du site

Commentaires : Chemin qui descend derrière - rive gauche du Ginestet

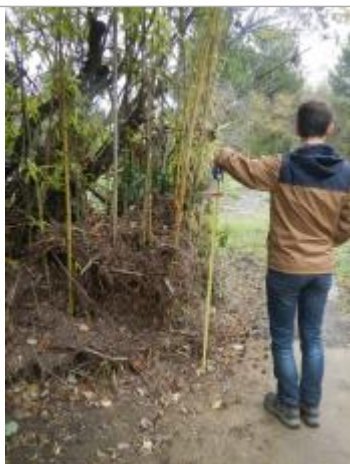
Vue du repère

Nature du repère : **Laisse d'inondation**

Commentaires : Laisse dans le grillage

Description référence du repère : Sol

Altitude de la référence (en m) : 86.520 m

Différence entre le niveau d'eau et la référence (en m) : 1.280 m

Altitude calculée de l'eau (en m) : 87.8
