Commune : **TREBES**

Chemin derrière Tuilerie de Bazalac #3

Code : AUDE18_S_1145

15 Octobre 2018

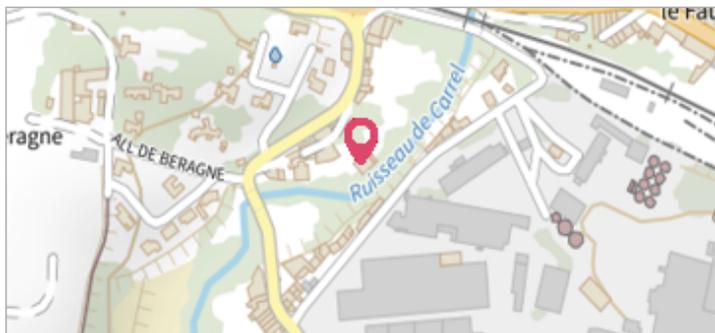
Code : AUDE18_R_1145_1

Commentaires : Maison au bout du chemin à droite, coin maison bureau - rive gauche du Ginestet

Altitude calculée de l'eau : **88.19 m**

Nature du repère : **Laisse d'inondation**

Commentaires : Fenêtre à cote du repère de 1891

Différence entre le niveau d'eau et la référence (en m) : 1.310 m
