Commune : **TREBES** | Rivière : **L' Aude**

14 impasse de l'école

Unité de gestion : Méditerranée Ouest
 Code : AUDE18_S_1146 Date de mise à jour : 23/07/2019
 Auteur : SPC MO

Code : AUDE18_R_1146_1 Date de mise à jour : 25/08/2019
 Auteur : SPC MO

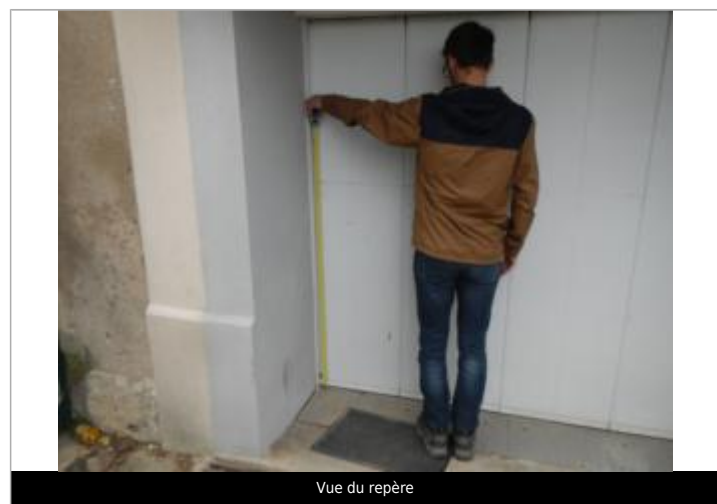
15 octobre 2018 Altitude calculée de l'eau : **86.27 m**

Nature de l'inondation : **Débordement de cours d'eau** Nature du repère : **Laisse d'inondation**

Commentaires : Contre la porte du garage

Méthode : Non renseigné
 Organisme : OTEIS
 Référence nivelée : Autre type de référence
 Description référence du repère : Seuil garage
 Système altimétrique : NGF IGN 1969 (système normal)
 Altitude de la référence (en m) : 85.160 m
 Différence entre le niveau d'eau et la référence (en m) : 1.110 m
 Altitude calculée de l'eau (en m) : 86.27
