Commune: TREBES

Route continuité D801 #1

Code: AUDE18_S_1161 Date de mise à jour: 23/07/2019

Code: AUDE18_R_1161_1

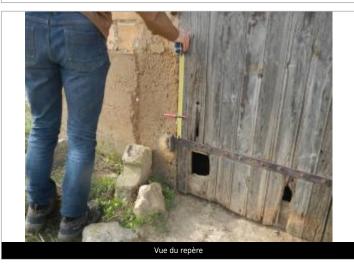
Commentaires : Trace à l'intérieur du cabanon (blanc)

Altitude calculée de l'eau : 85.4 m

Nature du repère : Laisse d'inondation
