Commune : **TREBES**

Route continuité D801 #2

Code : AUDE18_S_1162

SOURCE DE REPÉRAGE : RELEVÉ POST CRUES SUITE AUX DÉBOURDEMENTS DE L'AUDE LE 15 OCTOBRE 2018 PAR OTEIS POUR LE COMPTE DU SPC MO - 12/12/2018

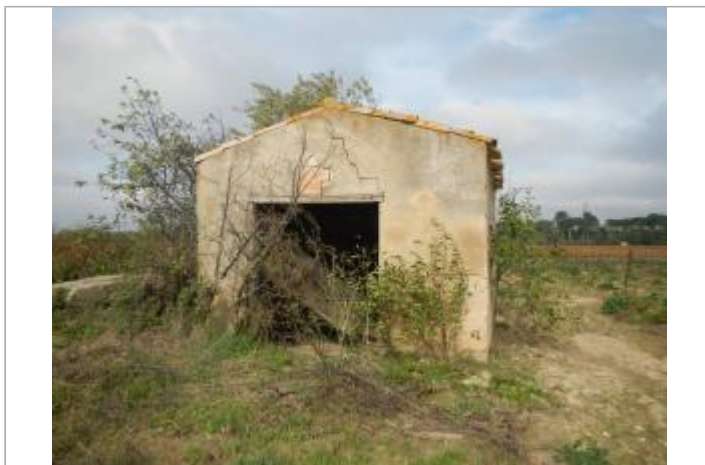
Vue du site

Commentaires : Cabanon milieu des champs - rive droite du canal du midi

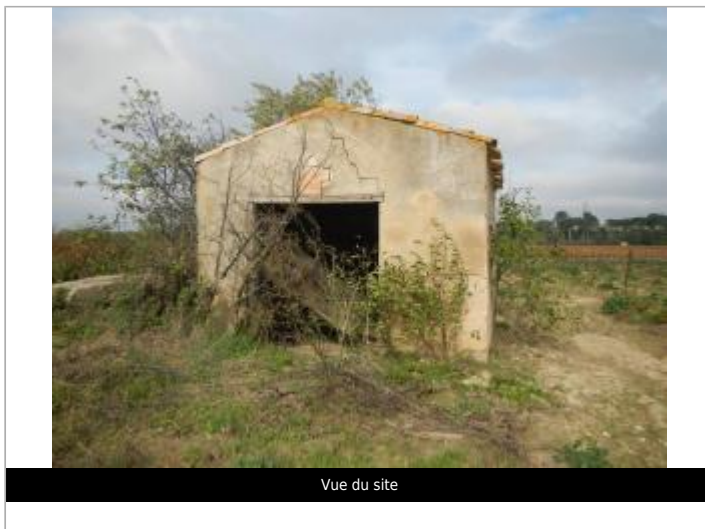
Vue du site

Commentaires : Cabanon milieu des champs - rive droite du canal du midi

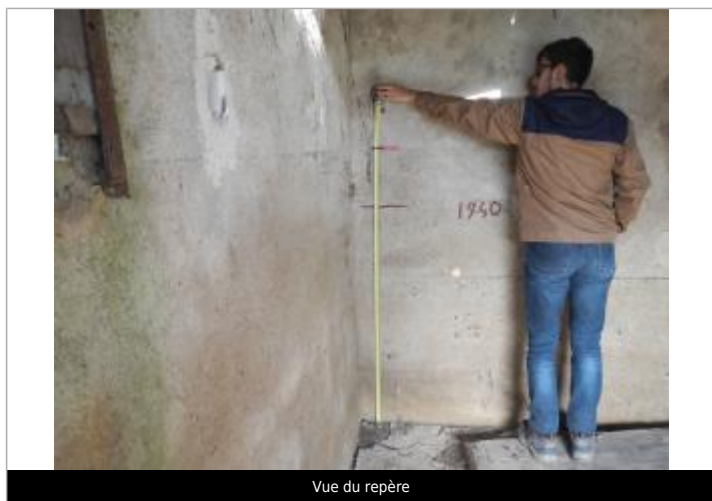
Vue du repère

Nature du repère : **Marque peinture ou encre**

Commentaires : Trace à l'intérieur du cabanon (blanc), niveau de 1940 à +1.17m

Différence entre le niveau d'eau et la référence (en m) : 1.170 m

Altitude calculée de l'eau (en m) : 86.29
