Commune : **TREBES**

Route continuité D801 #2

Commentaires : Cabanon milieu des champs - rive droite du canal du midi

Code : AUDE18_S_1162

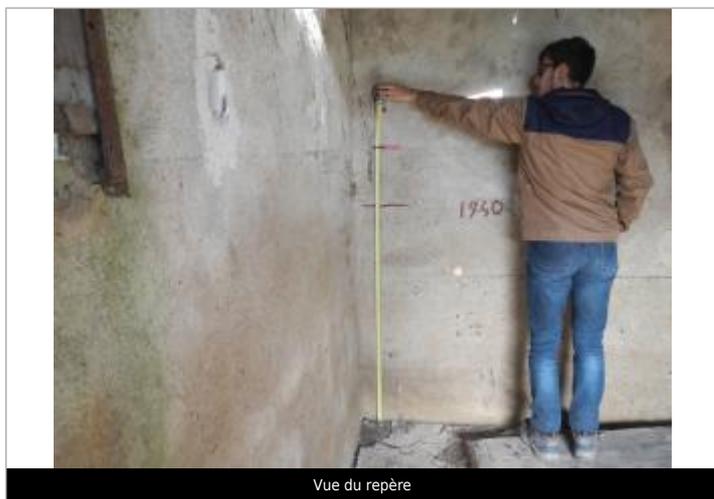
Vue du repère

Altitude calculée de l'eau : **86.58 m**

Nature du repère : **Laisse d'inondation**

Commentaires : Trace à l'intérieur du cabanon (blanc) + niveau de 1940 à +1.17m

Différence entre le niveau d'eau et la référence (en m) : 1.460 m

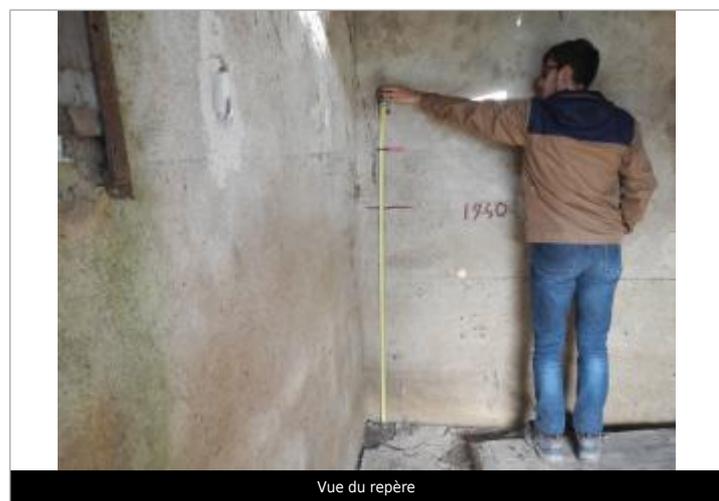
Altitude calculée de l'eau : **86.29 m**

Nature du repère : **Marque peinture ou encre**

Commentaires : Trace à l'intérieur du cabanon (blanc), niveau de 1940 à +1.17m

Différence entre le niveau d'eau et la référence (en m) : 1.170 m
