Commune : TREBES

Route continuité D801

Code : AUDE18_S_1176

**15 Octobre 2018**

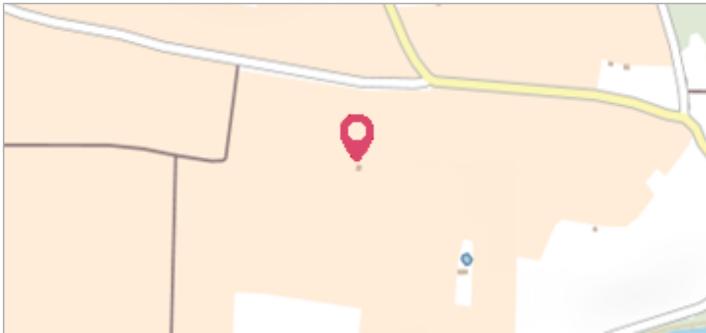
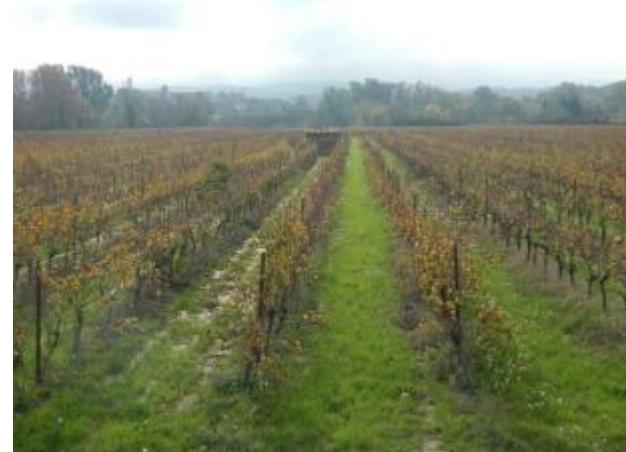
Vue du site

Commentaires : Cabanon au milieu du champs - rive droite du canal du midi

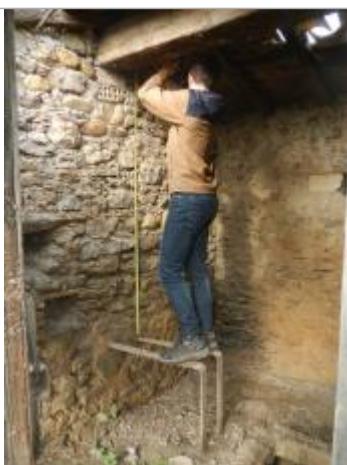
Vue du repère

Commentaires : Trace à l'intérieur du cabanon

Altitude calculée de l'eau : **86.33 m**

Nature du repère : Laisse d'inondation
