Commune : VILLEDUBERT	Rivière : L' Aude
St-Augustin		
Commentaires : Au bout de la digue	1 Repère(s) sur le site

Code : AUDE18_S_1190

15 Octobre 2018

SOURCE DE REPÉRAGE : RELEVÉ POST CRUES SUITE AUX DÉBOREMENTS DE L'AUDE LE 15 OCTOBRE 2018 PAR OTEIS POUR LE COMPTE DU SPC MO - 12/12/2018

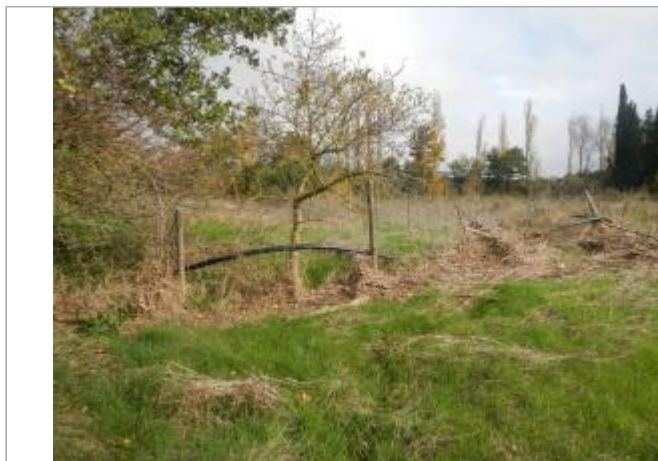
Vue du site

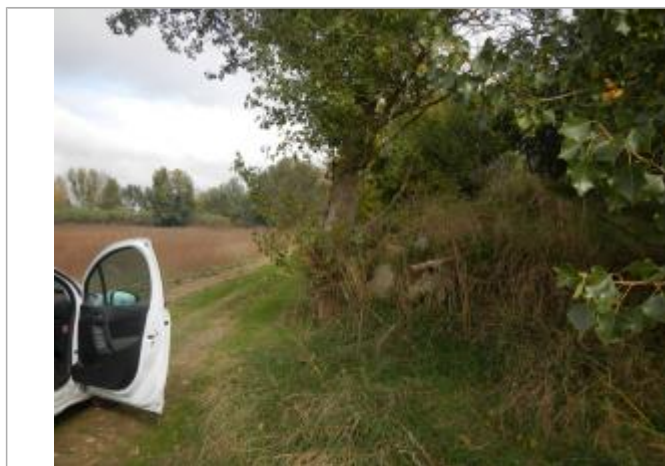
Code : AUDE18_R_1190_1

Nature du repère : **Laisse d'inondation**

Commentaires : Trace sur la digue

Altitude calculée de l'eau (en m) : 89.26

Vue du repère
