Commune : **VILLEDUBERT** | Rivière : **L' Aude**

St-Augustin

Unité de gestion : Méditerranée Ouest
Code : AUDE18_S_1190 **Date de mise à jour** : 23/07/2019
Auteur : SPC MO

Code : AUDE18_R_1190_1 **Date de mise à jour** : 27/07/2019
Auteur : SPC MO

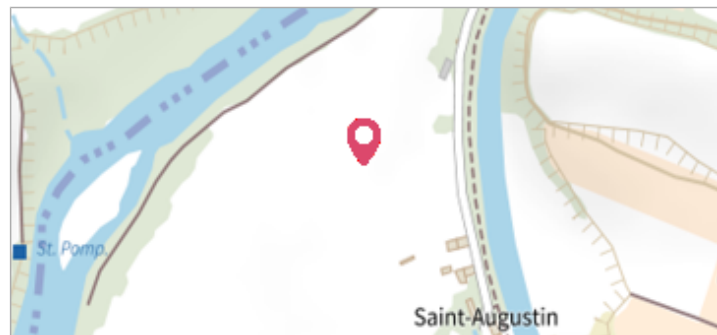
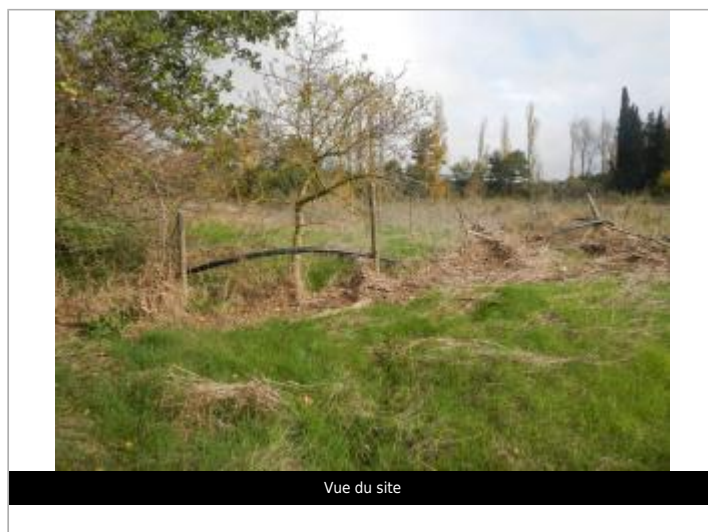
Commentaires : Au bout de la digue
