Commune : **VILLEDUBERT** | Rivière : **L' Aude**

St-Augustin

Unité de gestion : Méditerranée Ouest
Code : AUDE18_S_1190 **Date de mise à jour :** 23/07/2019
Auteur : SPC MO

Code : AUDE18_R_1190_1 **Date de mise à jour :** 27/07/2019
Auteur : SPC MO

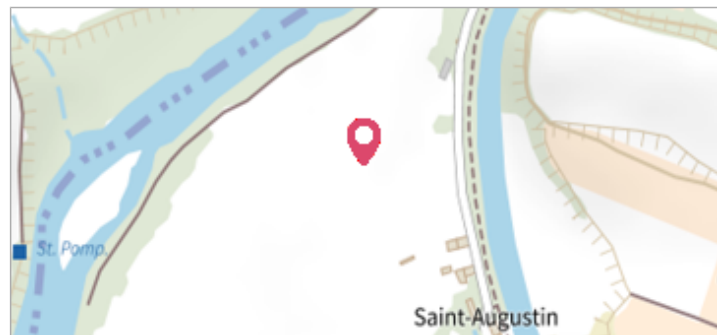
Commentaires : Au bout de la digue

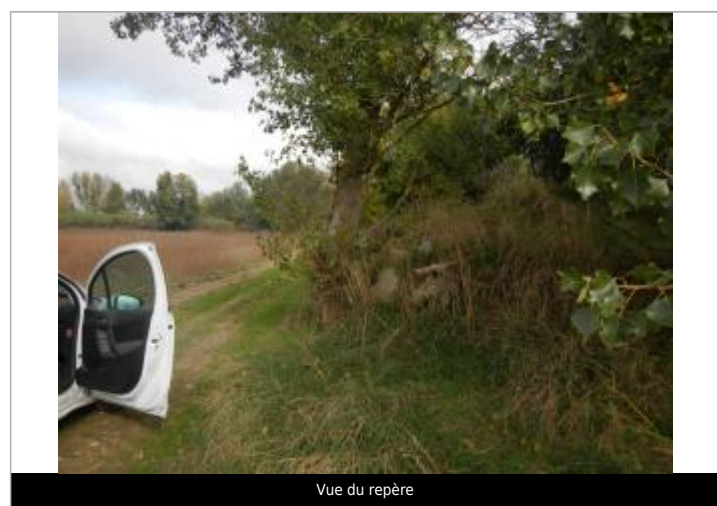
15 octobre 2018 Altitude calculée de l'eau : **89.26 m**

Nature de l'inondation : **Débordement de cours d'eau** Nature du repère : **Laisse d'inondation**

Commentaires : Trace sur la digue
