Commune : **TREBES** | Rivière : **L' Aude**

Chemin de la Chaussée #2

Unité de gestion : Méditerranée Ouest
 Code : AUDE18_S_1179 Date de mise à jour : 23/07/2019
 Auteur : SPC MO

Code : AUDE18_R_1179_1 Date de mise à jour : 27/07/2019
 Auteur : SPC MO

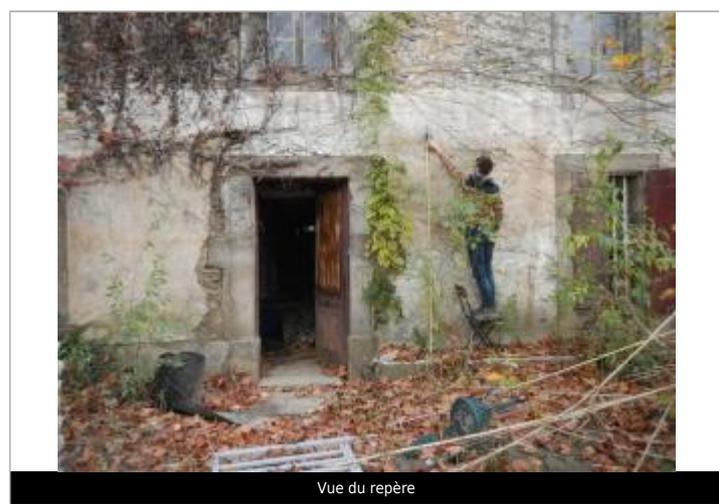
Nature de l'inondation : **Débordement de cours d'eau** Nature du repère : **Laisse d'inondation**

Commentaires : Marque extérieure

Méthode : Non renseigné
 Organisme : OTEIS
 Référence nivelée : Autre type de référence
 Description référence du repère : Sol
 Système altimétrique : NGF IGN 1969 (système normal)
 Altitude de la référence (en m) : 81.770 m
 Différence entre le niveau d'eau et la référence (en m) : 2.690 m
 Altitude calculée de l'eau (en m) : 84.46
