Commune : **TREBES** | Rivière : **L' Aude**

Chemin de la Chaussée #3

SOURCE DE REPÉRAGE : RELEVÉ POST CRUES SUITE AUX DÉBOREMENTS DE L'AUDE LE 15 OCTOBRE 2018 PAR OTEIS POUR LE COMPTE DU SPC MO - 12/12/2018

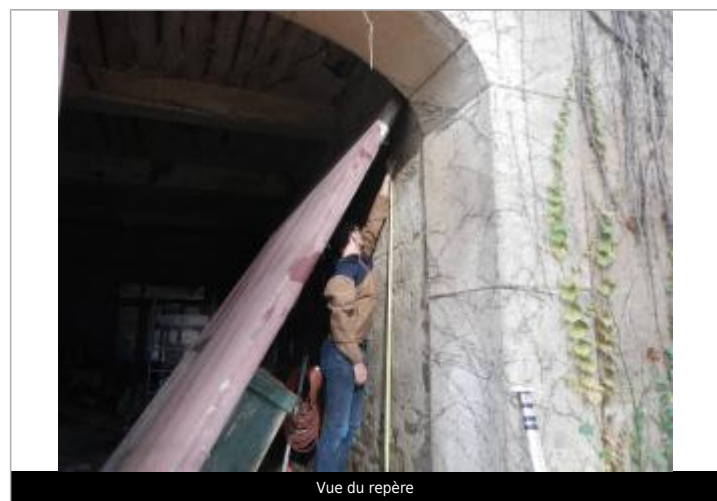
Code : AUDE18_R_1180_1 Date de mise à jour : 27/07/2019
 Auteur : SPC MO

15 octobre 2018 Altitude calculée de l'eau : **84.29 m**

Nature de l'inondation : **Débordement de cours d'eau** Nature du repère : **Laisse d'inondation**

Commentaires : Marque intérieure

Méthode : Non renseigné
 Organisme : OTEIS
 Référence nivelée : Autre type de référence
 Description référence du repère : Sol
 Système altimétrique : NGF IGN 1969 (système normal)
 Altitude de la référence (en m) : 81.530 m
 Différence entre le niveau d'eau et la référence (en m) : 2.760 m
 Altitude calculée de l'eau (en m) : 84.29
