Commune : **TREBES** | Rivière : **L' Aude**

Chemin de la Chaussée #3

Unité de gestion : Méditerranée Ouest
 Code : AUDE18_S_1180 Date de mise à jour : 23/07/2019
 Auteur : SPC MO

Code : AUDE18_R_1180_1 Date de mise à jour : 27/07/2019
 Auteur : SPC MO

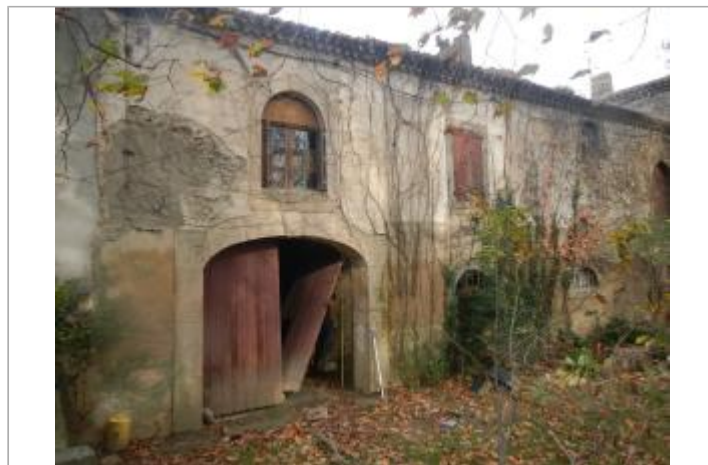
Vue du site

Commentaires : Mas isole abandonné **1** Repère(s) sur le site

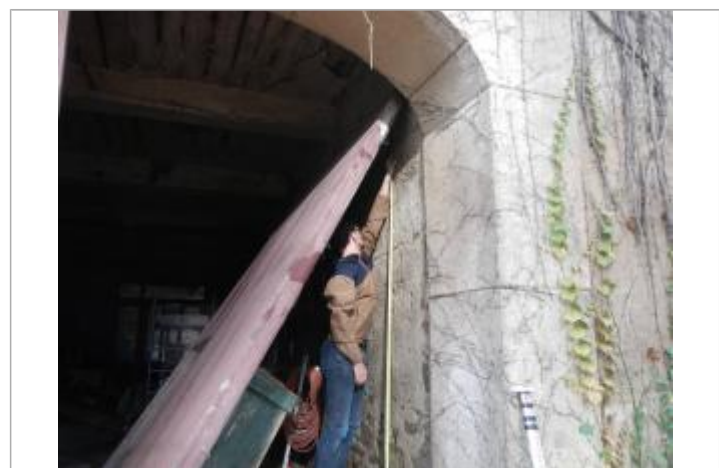
Vue du repère

15 octobre 2018 Altitude calculée de l'eau : **84.29 m**

Nature de l'inondation : **Débordement de cours d'eau** Nature du repère : **Laisse d'inondation**

Commentaires : Marque intérieure

Méthode : Non renseigné
 Organisme : OTEIS
 Référence nivelée : Autre type de référence
 Description référence du repère : Sol
 Système altimétrique : NGF IGN 1969 (système normal)
 Altitude de la référence (en m) : 81.530 m
 Différence entre le niveau d'eau et la référence (en m) : 2.760 m
 Altitude calculée de l'eau (en m) : 84.29
